# Préfecture de la Savoie

**Tignes**

## **Plan de Prévention des Risques** naturels prévisibles

### **1 - Note de présentation**

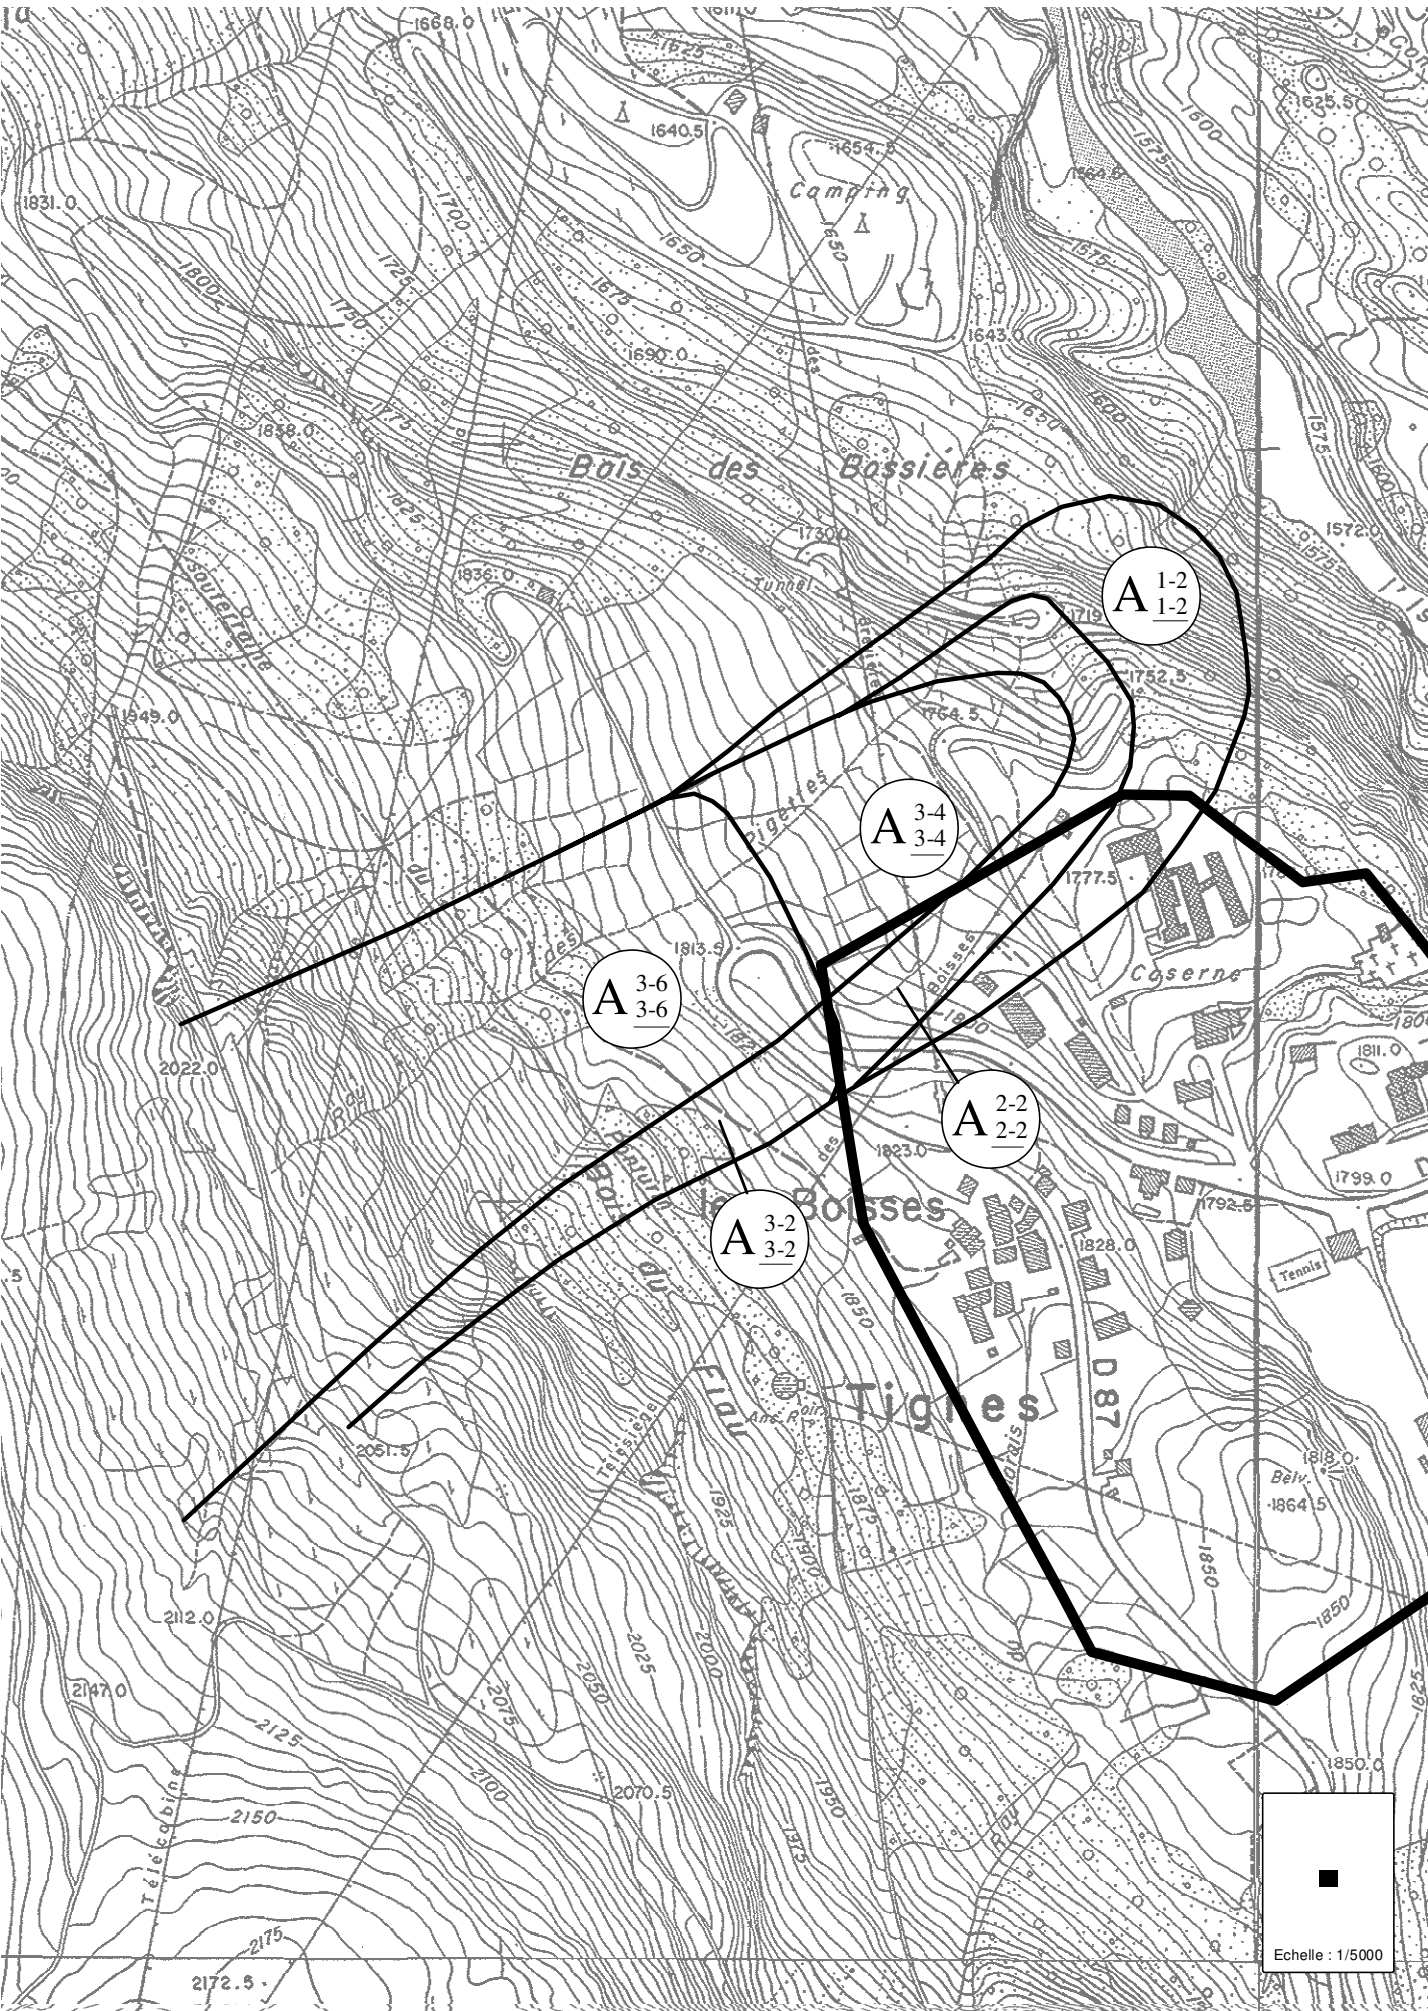
**Secteur :** Les Boisses  
n° 50

**Nature du phénomène naturel :** avalanche du virage CLPA :  
des Boisses (appelée aussi « avalanche du Grand Rond »)

**Efficacité :**  
- bonne en conditions normales, système inopérant en conditions exceptionnelles.

Avalanche de neige froide partant vers 2.300 m, sous le Doron, entraînant la neige de la pente raide située en dessous de 2.000 m (non purgée ce jour là), coupant le lacet de la RD 87 et venant mourir sur l’ancienne route de Tignes (route des ruines) mais sans endommager les pylônes du TS des Brévières.  
L’aérosol en phase de dispersion pourrait toucher le nord de la caserne.

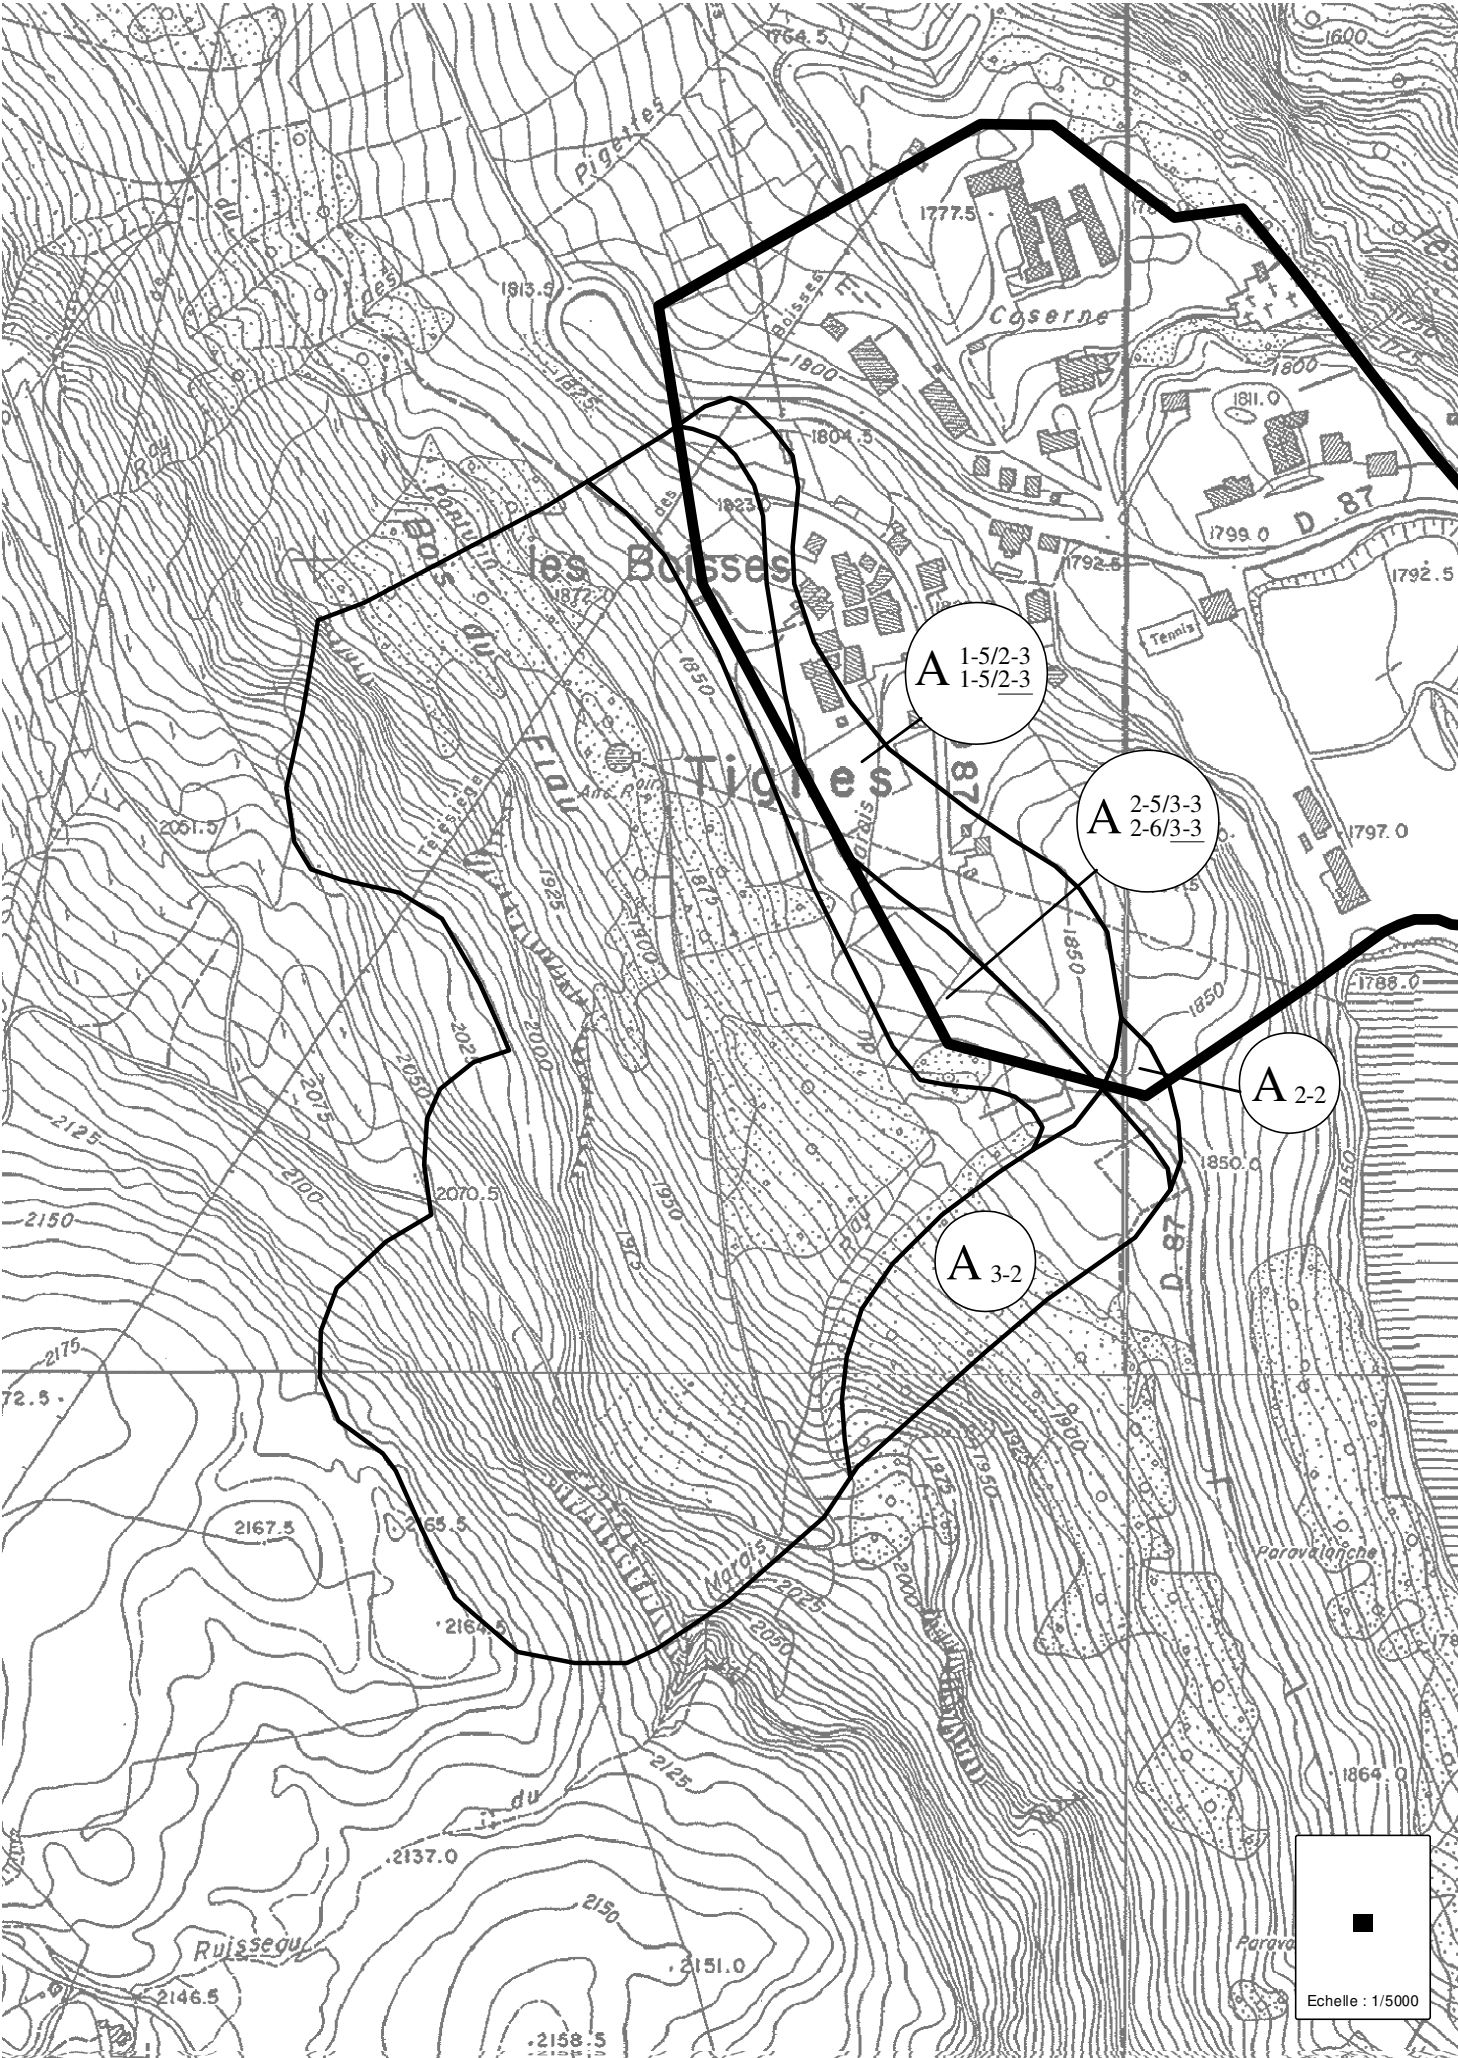
**Secteur :** Les Boisses  
**CLPA :** n° 151-152 et 41 + 228 (CLPA 2005)

**Nature du phénomène naturel :** avalanche des Boisses

➤ En février 1999, l’avalanche déclenchée à l’explosif a coupé la RD 87 sur 140 m et aurait plâtré les façades ouest à sud-ouest des maisons du village, jusqu’au chalet menuiserie - de vente de meubles situé de l’autre coté de la route, sans causer de dégâts. Une autre fois, elle serait même allée 20 à 25 m au delà de la menuiserie.

**Efficacité :**  
- bonne en conditions normales, système inopérant en conditions exceptionnelles.
