# Préfecture de la Savoie

**Tignes**

## **Plan de Prévention des Risques** naturels prévisibles

### **1 - Note de présentation**

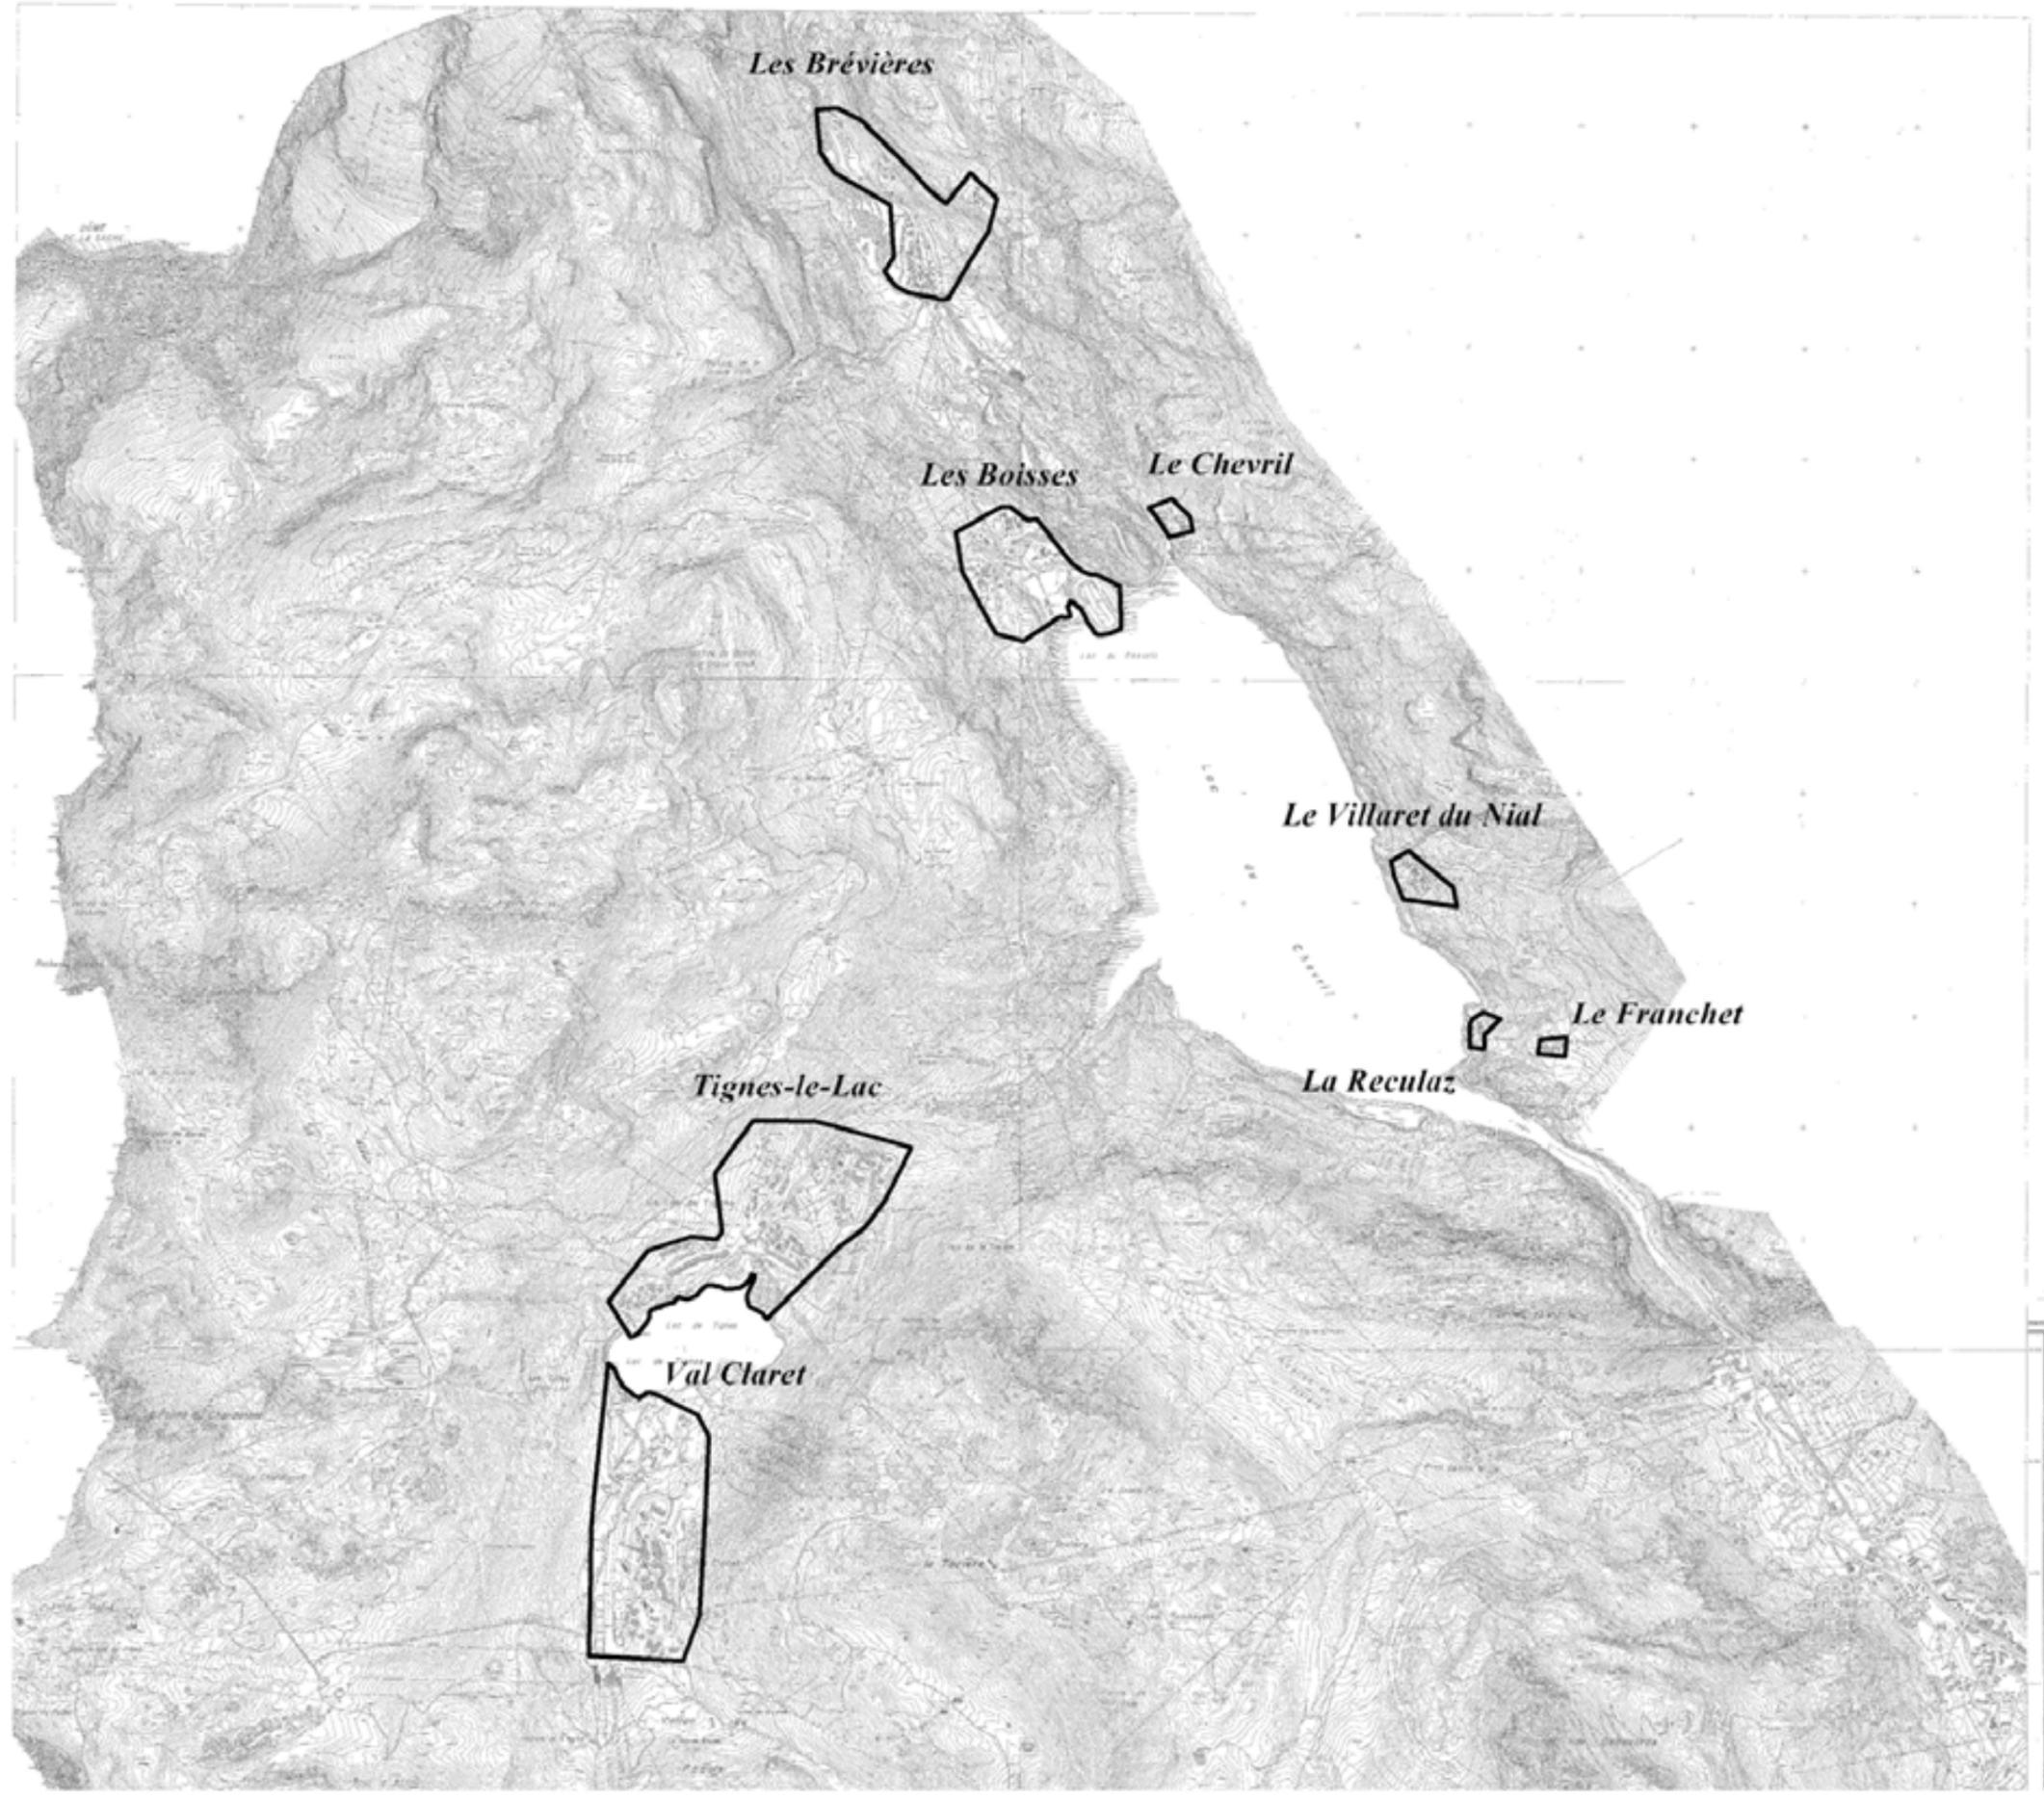
Échelle : 1 / 30.000<sup>ème</sup>

Extrait du scan EDR IGN (cf. ci-après)

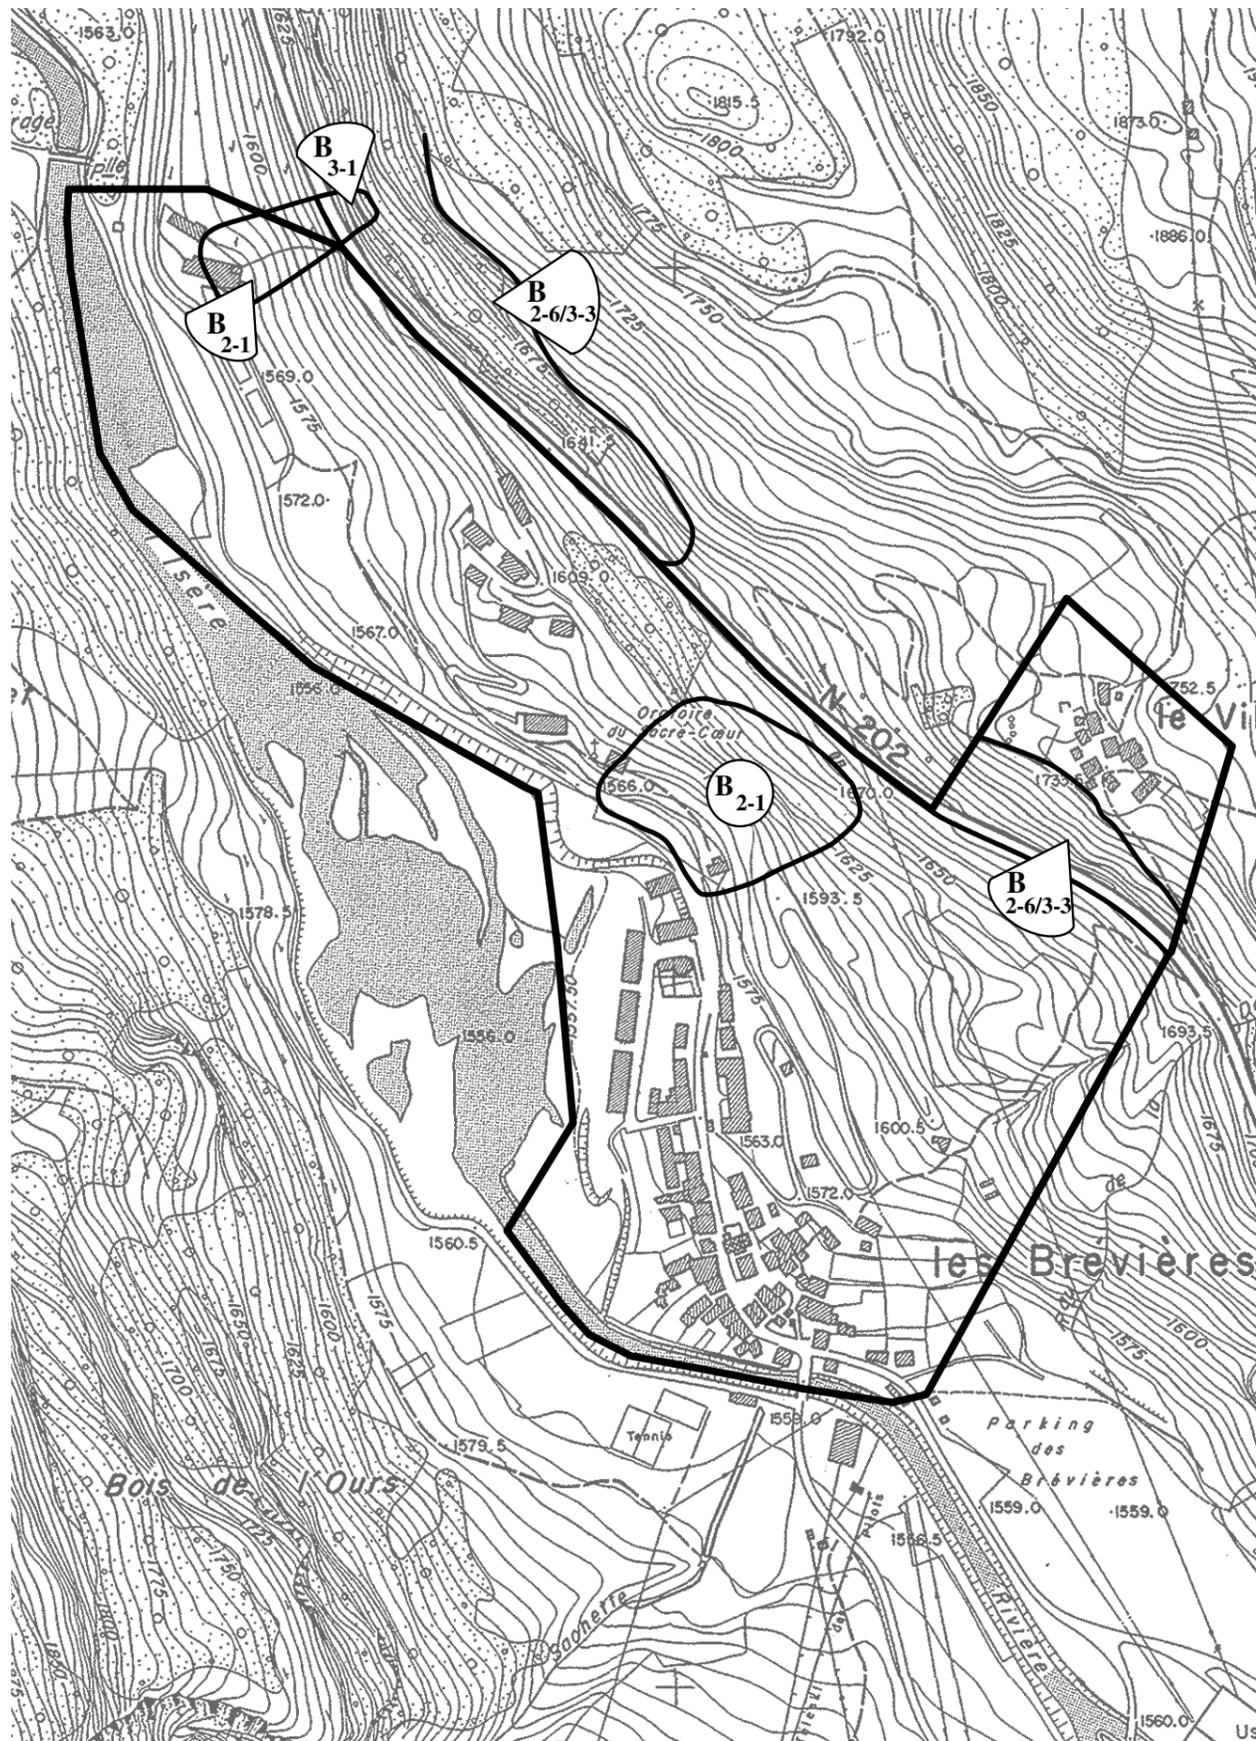
**Secteur :** Les BREVIERES.

**Nature du phénomène naturel :**  
Chutes de pierres et de blocs.

- chutes fréquentes de pierres et petits blocs dont la zone de départ se situe en amont de la RD902. La taille des éléments éboulés est le plus souvent de quelques dm<sup>3</sup>. Plus exceptionnellement, leur dimension est métrique. A l'exception de l'extrémité nord du périmètre d'étude où il existe un risque potentiel de propagation au-delà de la chaussée (jusqu'au centre « le Rocher blanc »), les trajectoires ne menacent pas les terrains sous-jacents.

- remise en mouvement possible de petits blocs à l'aval de la RD902, pouvant atteindre le pied de versant sur l'extrémité nord du village des BREVIERES.

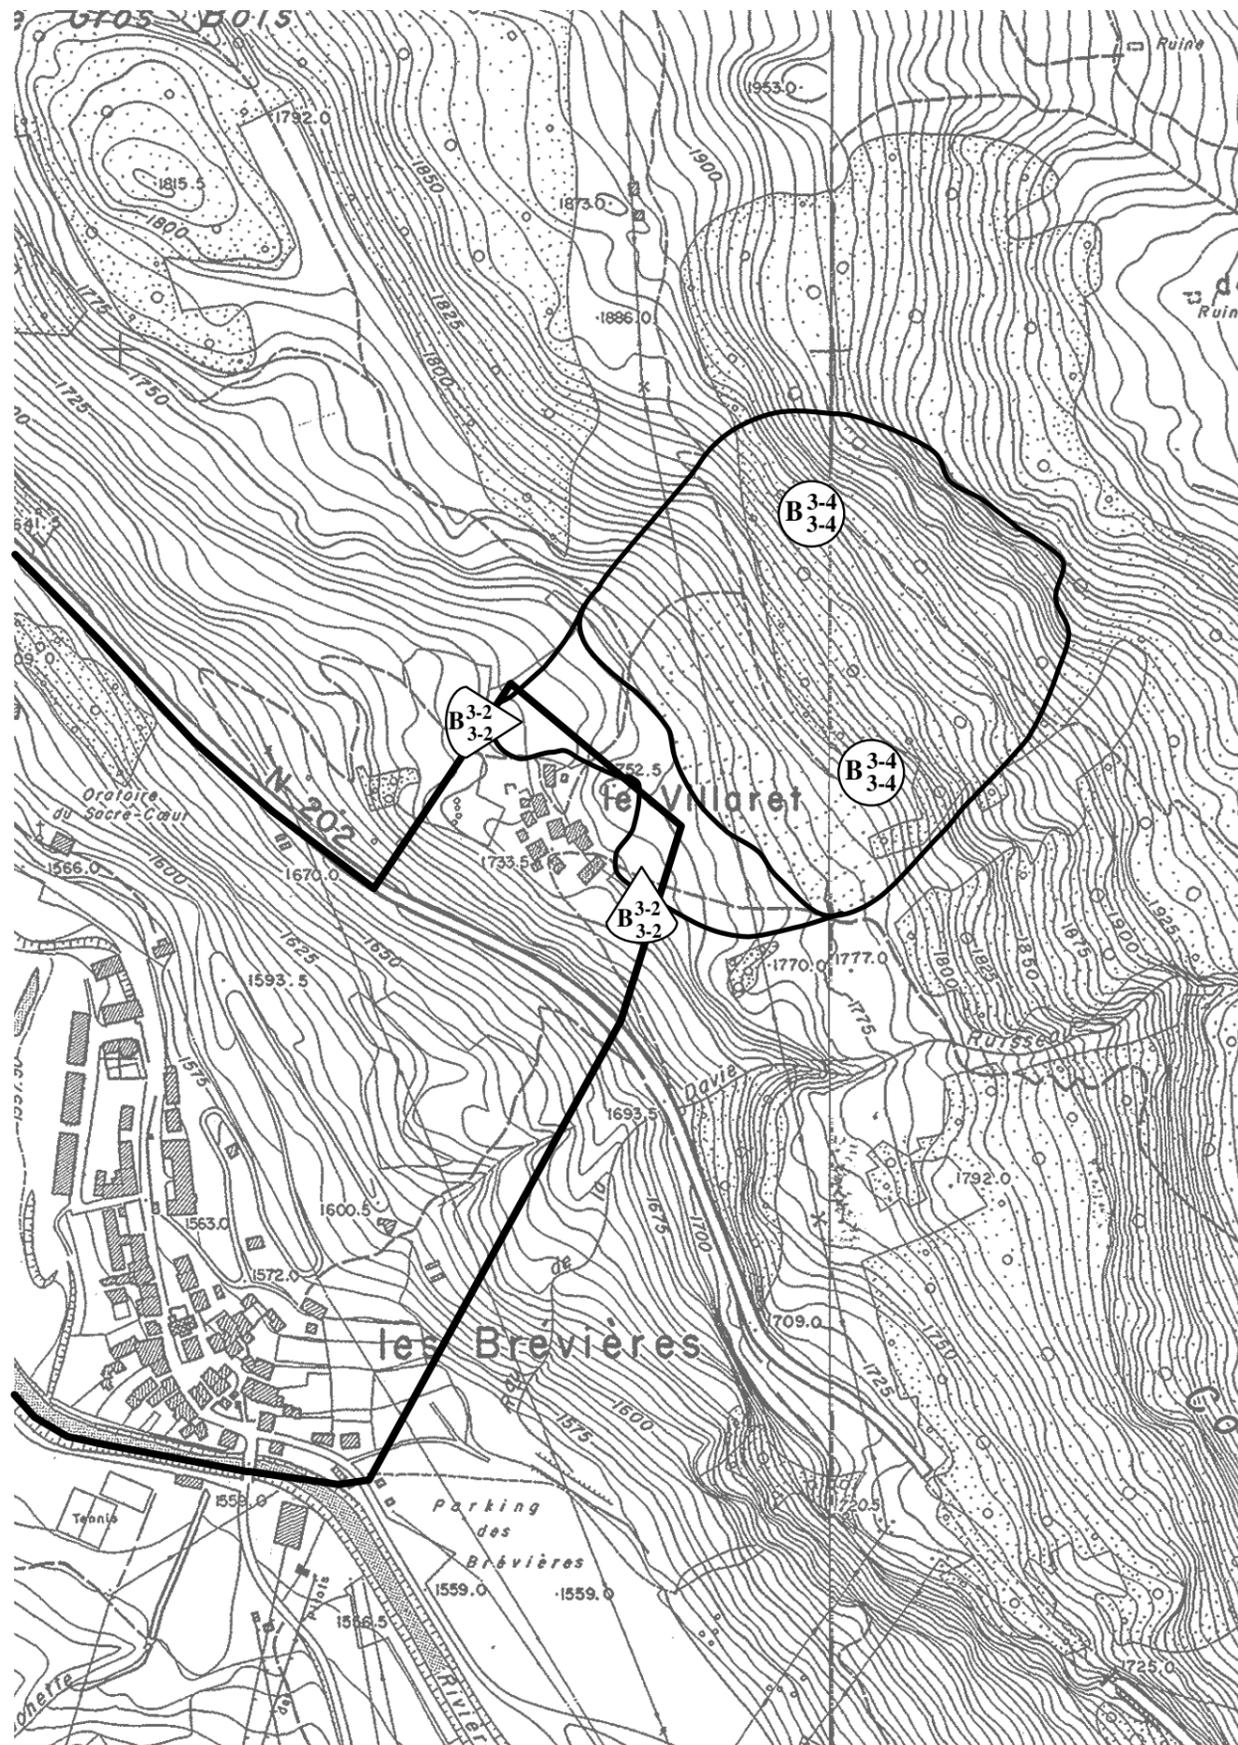
**Secteur :** Les BREVIERES.  
(Le VILLARET)

**Nature du phénomène naturel :**  
Chutes de blocs.

Le phénomène de référence est représenté par la chute d'un compartiment de quelques m<sup>3</sup>. Une partie du périmètre d'étude, située dans la zone d'extension maximale supposée des trajectoires, est exposée à des événements rares. Le bâti existant ne paraît quant-à-lui pas menacé.

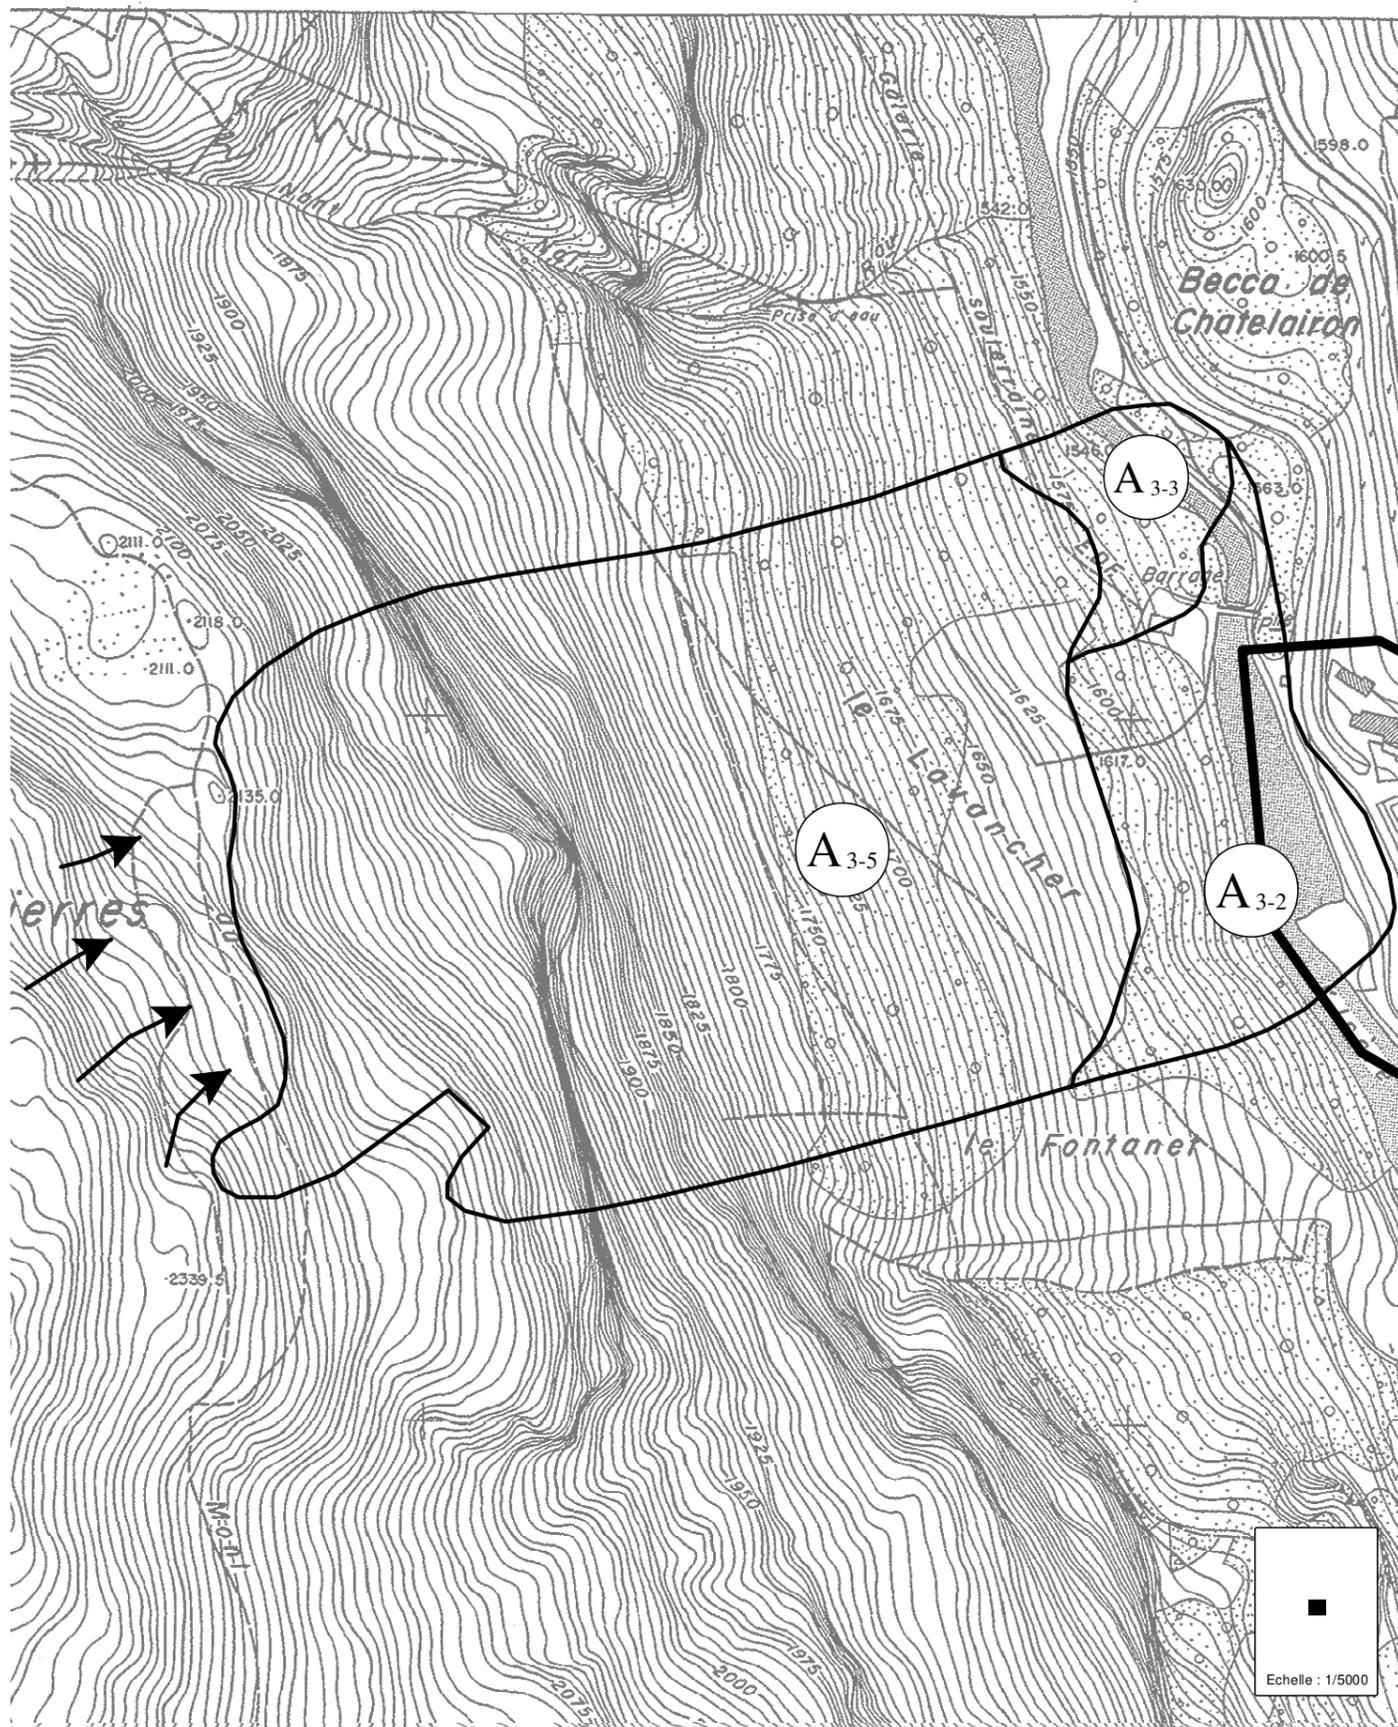
**Secteur :** Les Brévières

**Nature du phénomène naturel :** avalanches du barrage de Malgavert

Avalanches mixtes ne concernant qu'une partie du versant mais traversant la bande de forêt inférieure et atteignant le plan d'eau en créant une vague.

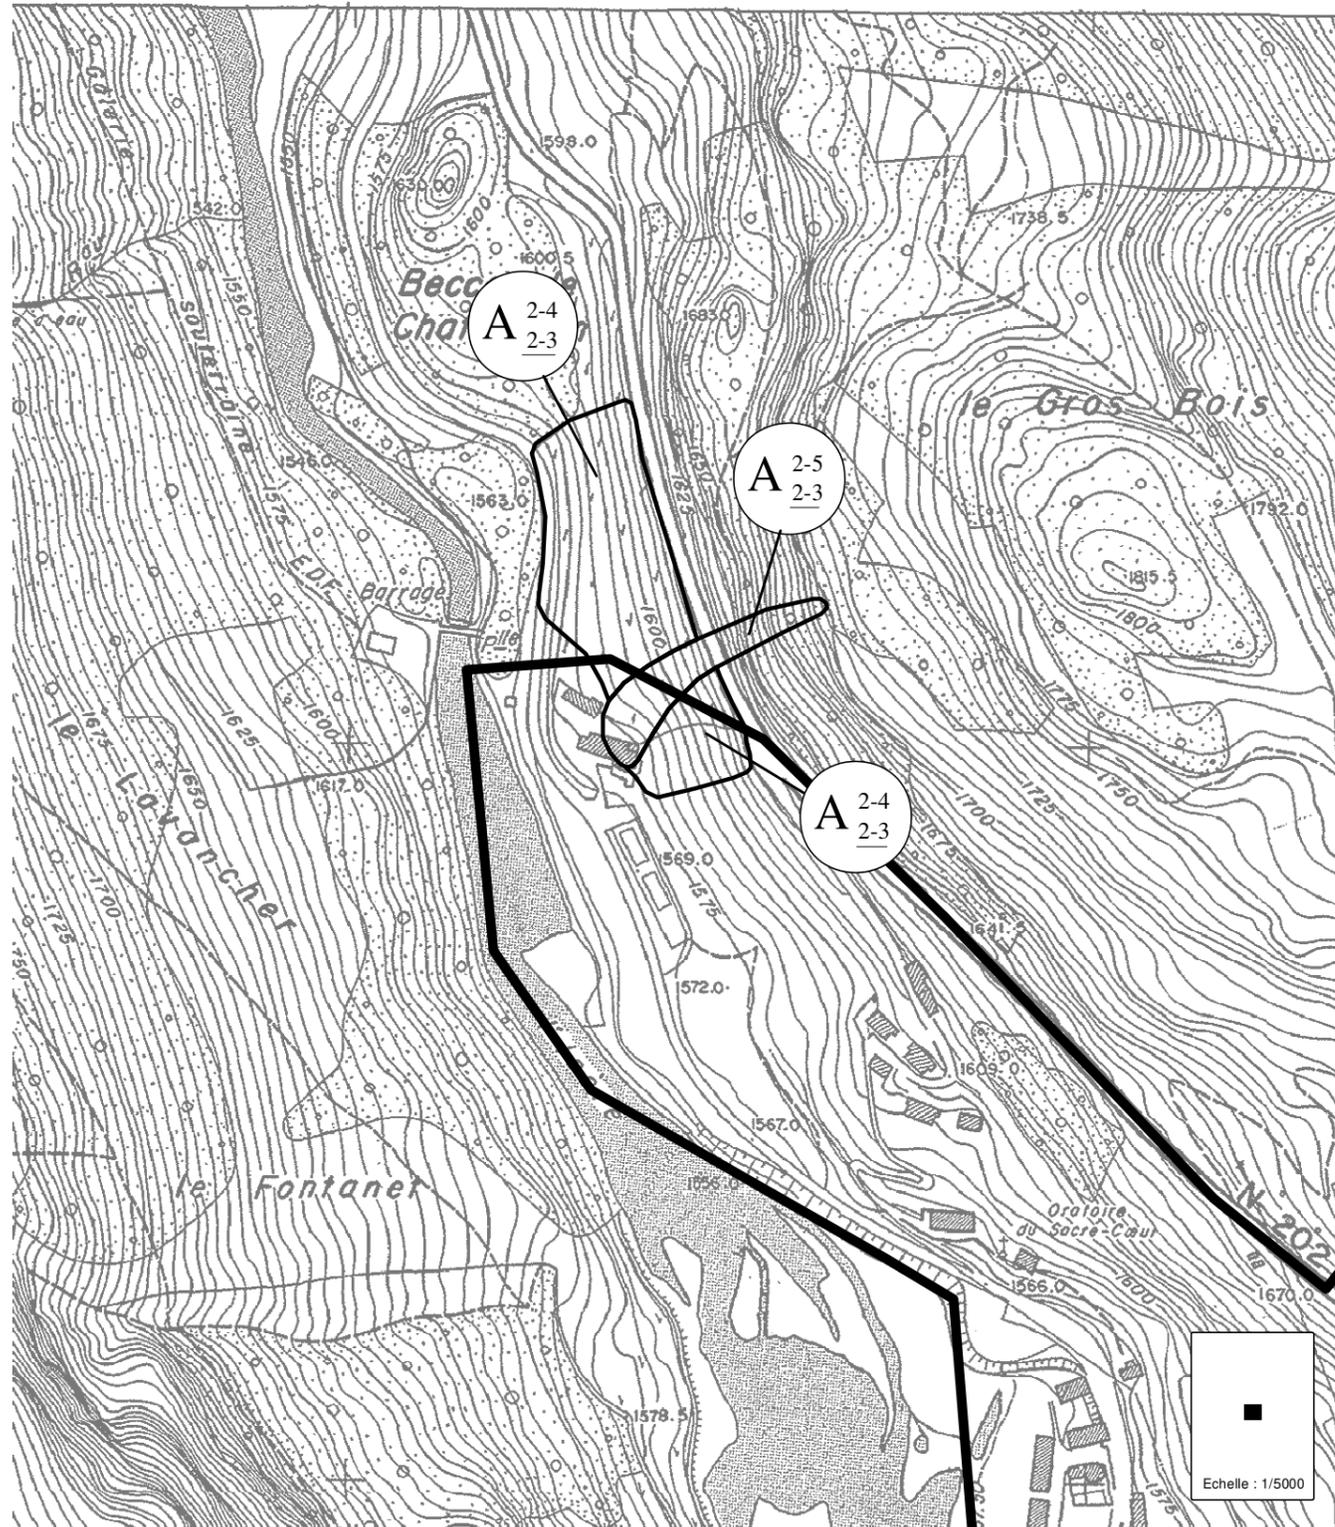
**Secteur :** Les Brévières  
CPPN : n° c

**Nature du phénomène naturel :** coulées du Rocher Blanc

Coulées de neige dense, voire humide, partant naturellement dans et autour des filets du petit couloir, lors d'hivers très enneigés, ou déclenchées sous la RD 902 par les engins de déneigement. Le centre du Rocher Blanc peut être à nouveau atteint, de manière exceptionnelle, mais probablement moins fortement qu'en 1963.

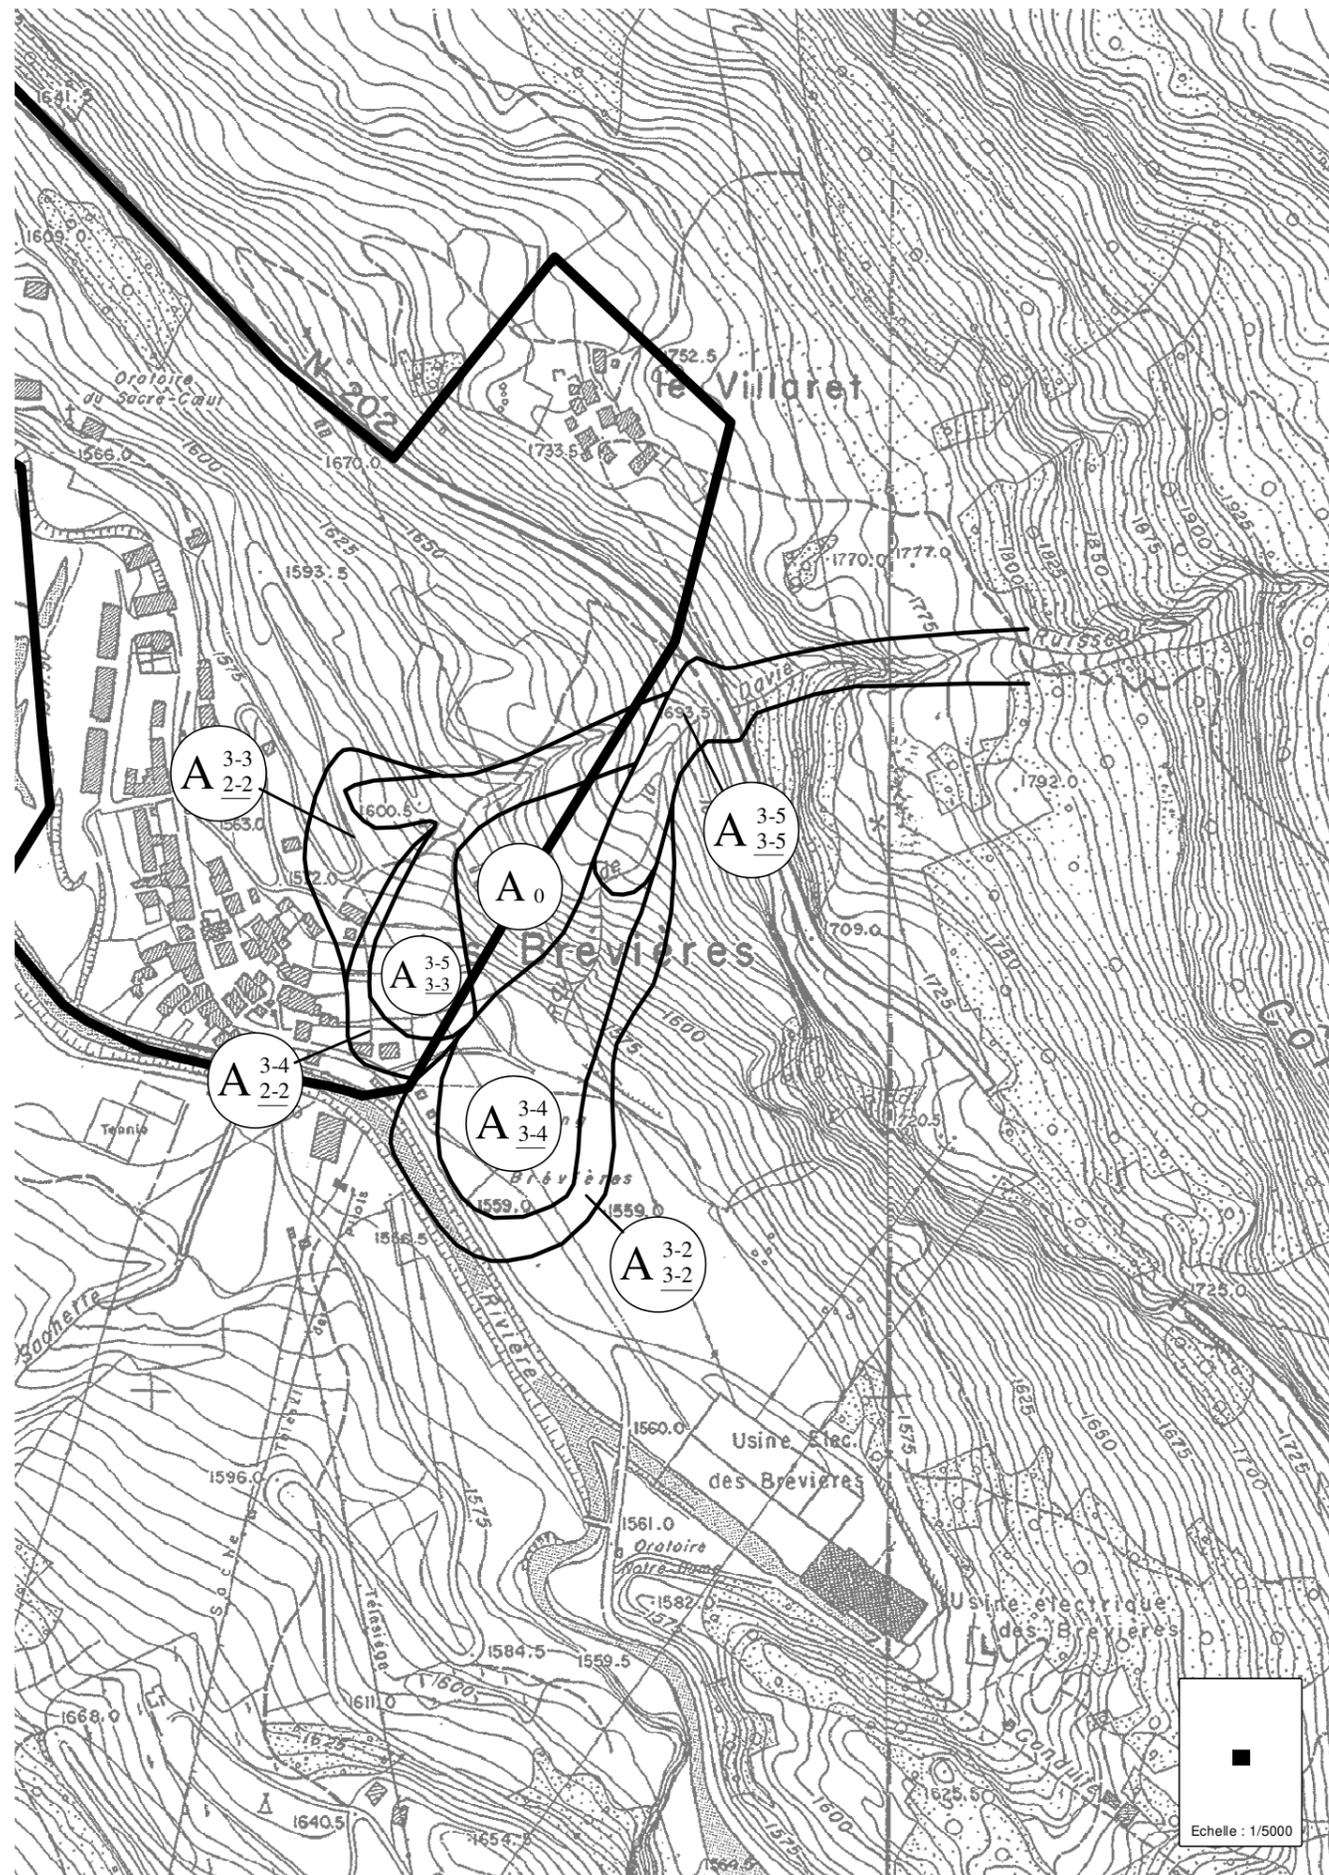
**Secteur :** Les Brévières  
**CLPA :** n° 114 - **EPA :** n° 8

**Nature du phénomène naturel :** avalanche de la Davie

L'avalanche se déclenche vers 2.850 m d'altitude, dans un vaste versant OSO. La zone de départ qui alimente l'écoulement susceptible d'atteindre la RD 902 et les Brévières fait environ 450 m de large sur 400 m de dénivelée, ce qui représente environ 20 ha. Sa pente est inclinée à près de 70% en moyenne avec des passages à 75%. Ce versant de pentes rocheuses parsemées de plaques de pelouse fait face aux vents dominants : il est rarement chargé et se purge plutôt après réchauffements qu'après précipitations ; d'ailleurs, les événements les plus importants se sont produits en neige humide.

➤ le soir de Pâques 1982, une avalanche de neige humide s'est déclenchée vers 17h, après une forte chaleur toute la journée (>15°). Le dépôt sur la RD 902 faisait 10 m d'épaisseur mais seulement 25 à 30 m de large. Elle a continué vers le parking, mais s'est arrêtée contre la tourne, juste avant la rupture de pente. Elle avait emporté quelques arbres, des rochers et de la terre. Il avait beaucoup neigé cet hiver-là.

Avalanche de neige dense (sans aérosol) arrivant sur le parking des Brévières et jusqu'à l'Isère par le talweg sud et débordant la tourne jusqu'à l'emplacement des anciens baraquements E.D.F. (en partie haute du lotissement des Brévières) par le talweg nord (type avril 1951), avec une extension possible jusqu'en partie basse du lotissement (type 1916).

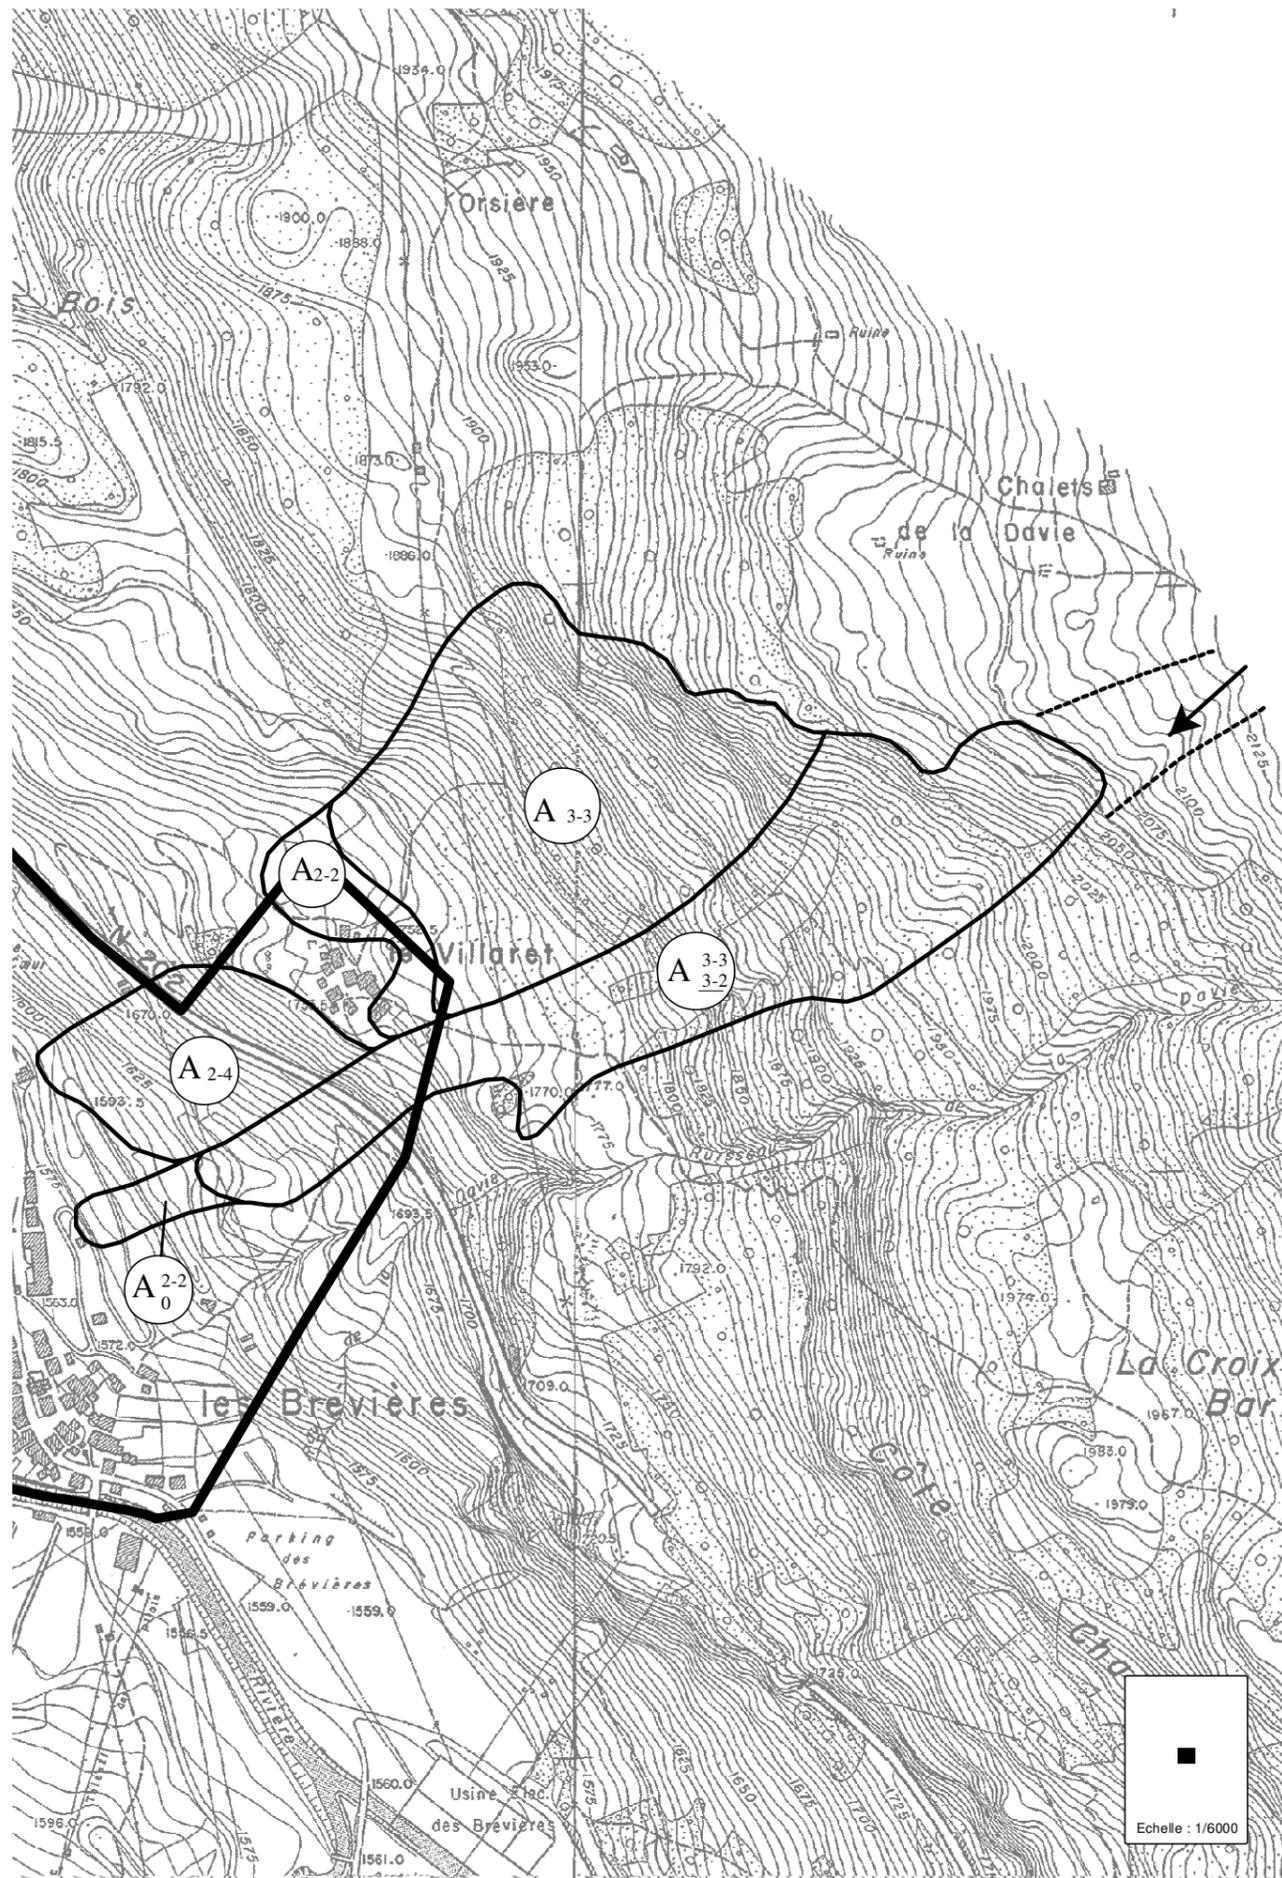
**Secteur :** Les Brévières  
**CLPA :** n° 113

**Nature du phénomène naturel :** avalanche du Villaret

- 3) L'avalanche 113 de la CLPA se déclenche normalement vers 2.050 m d'altitude, dans un bois clairsemé incliné entre 60 et 80 %. La surface de sa zone de départ est d'environ 3 ha. Compte tenu de cette faible surface et de la pente peu importante, il faut des conditions météorologiques exceptionnelles (concernant la direction du vent, l'importance des précipitations, l'instabilité du manteau neigeux avant précipitations...) pour que cette avalanche dépasse le replat du Villaret incliné à seulement 30 % sur 150 m. Bien que cette vallée (et particulièrement ce secteur) subisse fréquemment des chablis par tempête, il est inquiétant de constater d'une part que le boisement est resté clairsemé depuis 1948 et d'autre part que la zone de départ est justement dans le prolongement d'un léger talweg susceptible de conduire une petite avalanche partant vers 2.600 m, à côté de la Davie. Compte tenu d'un long replat intermédiaire à 30 % sur 300 m entre les altitudes 2.300 et 2.200 m, il faut des conditions exceptionnelles pour provoquer le phénomène évoqué ; mais cela expliquerait mieux l'avalanche du Villaret ayant atteint l'ancien réservoir dans les années 40.

- sous le Villaret : coulées de faible volume traversant la route et venant mourir en amont du lotissement.

- avalanche n°113 : avalanche de neige lourde emportant le boisement de mélèzes, franchissant le replat du Villaret et se déposant sur la RD 902 et jusqu'à proximité du réservoir, au dessus du lotissement.

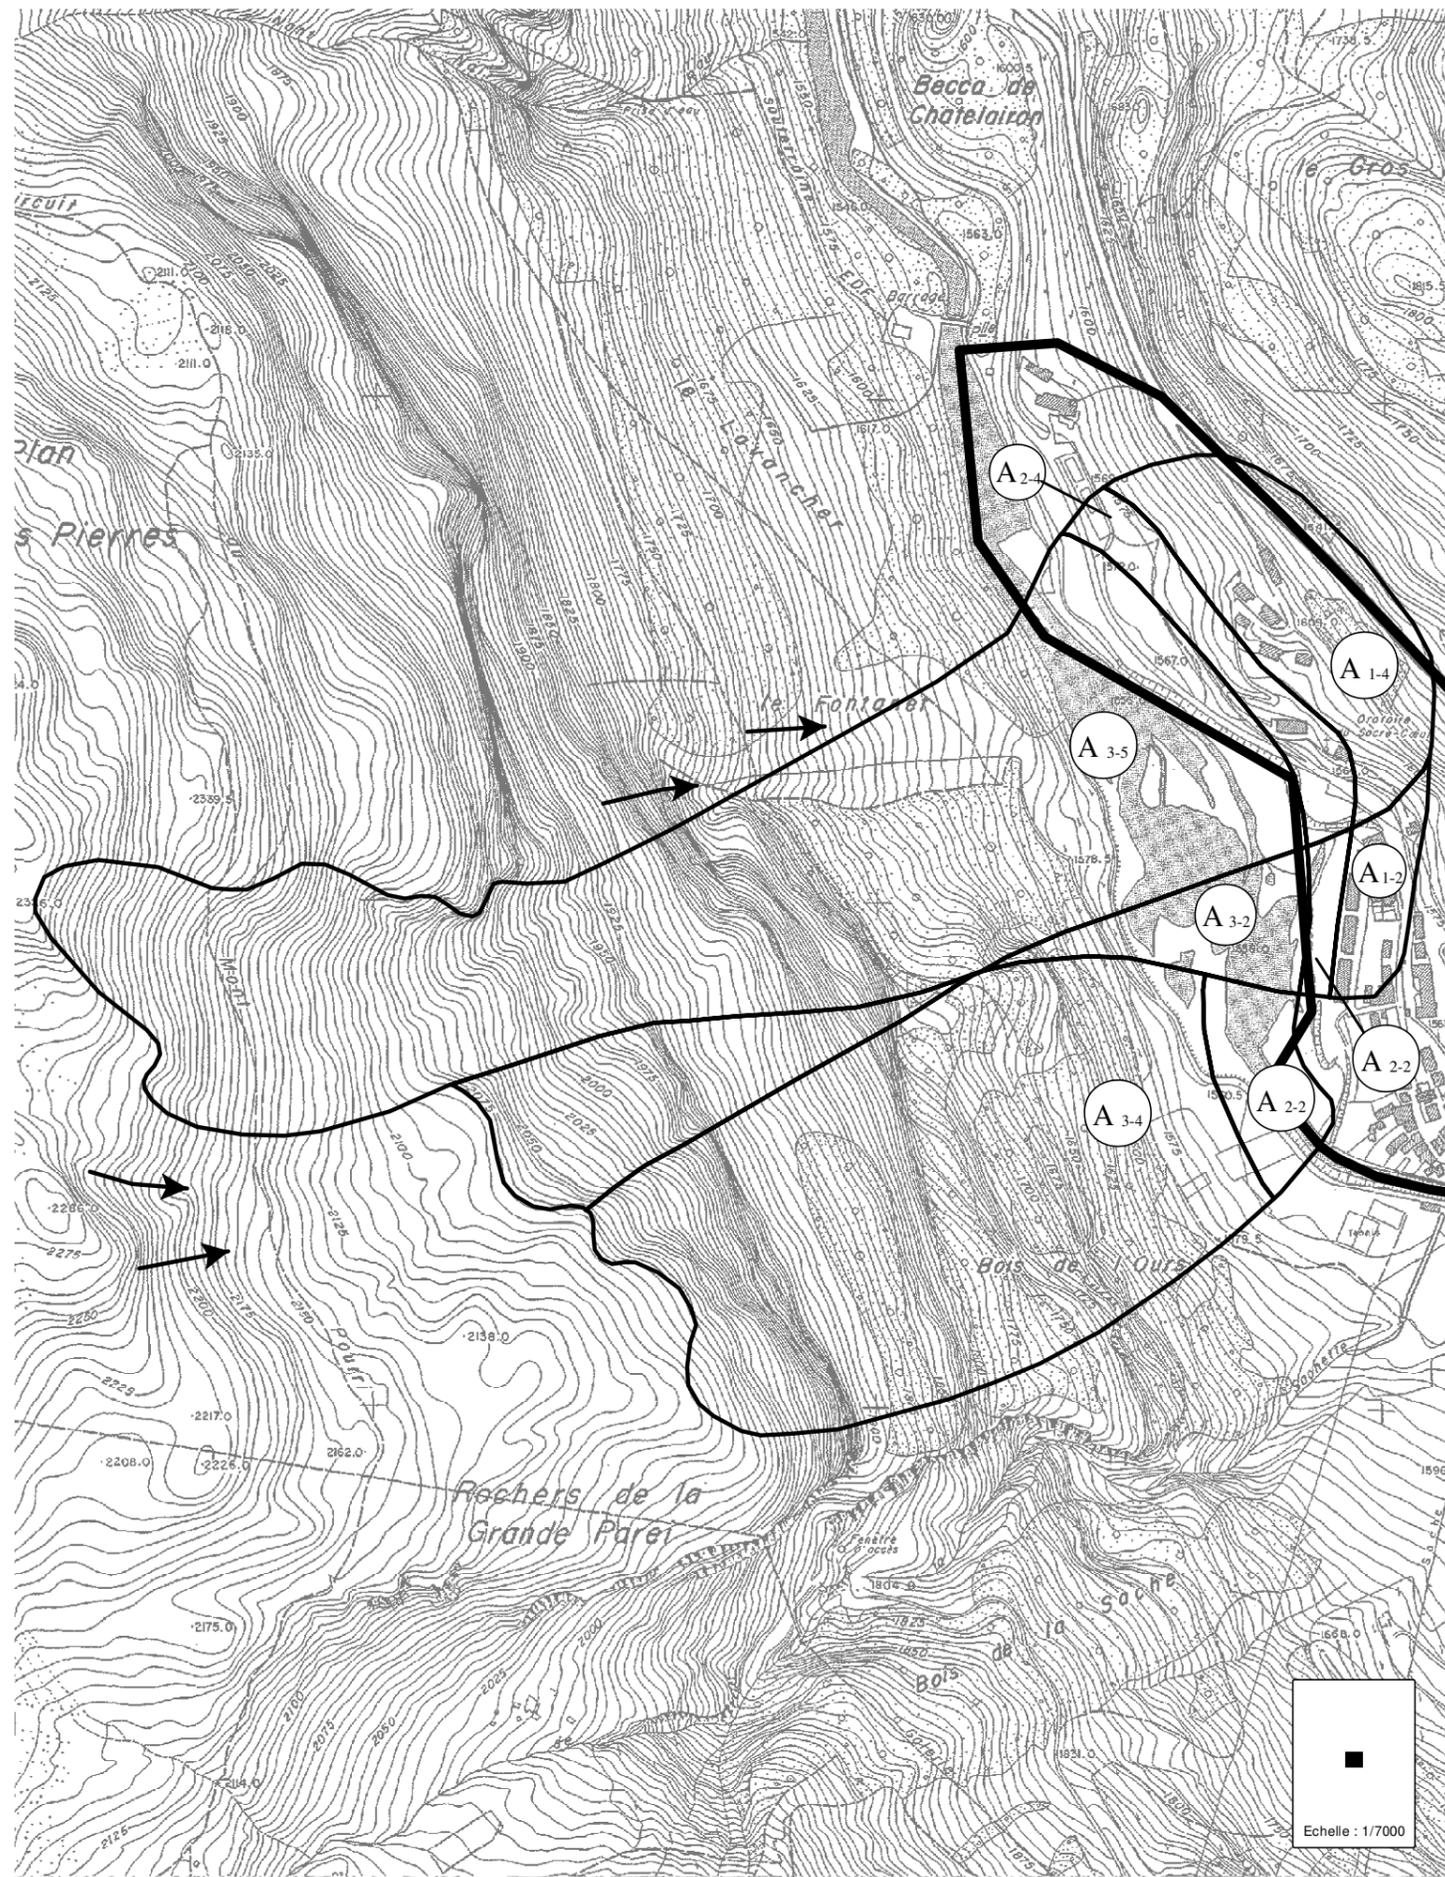
**Secteur :** Les Brévières **Nature du phénomène naturel :** avalanche du Bois de l'Ours  
 CLPA : n° 110 - EPA : n° 2

**Présentation :** cette dénomination recouvre d'une part une grosse avalanche (n°110) souvent en aérosol qui se déclenche vers 2.300 m, et d'autre part les coulées du Bois de l'Ours proprement dit qui partent autour de 2.050. L'ensemble est orienté ENE à Est et comprend une large zone d'écoulement commune.

- Avalanche mixte d'une intensité légèrement supérieure à celle de 1951 ou 1999 , comportant d'une part une phase dense qui traverse le lac et crée une vague, et d'autre part un aérosol qui traverse la vallée et se disperse sur l'école et l'ancienne cité E.D.F., jusqu'à la RD 902.

- Coulées dans le Bois de l'Ours partant avec 2 m de neige sur les vires supérieures (maximum centennal dépassant ce qui a été observé depuis 60 ans).
