# Préfecture de la Savoie

**Tignes**

## **Plan de Prévention des Risques** naturels prévisibles

### **1 - Note de présentation**

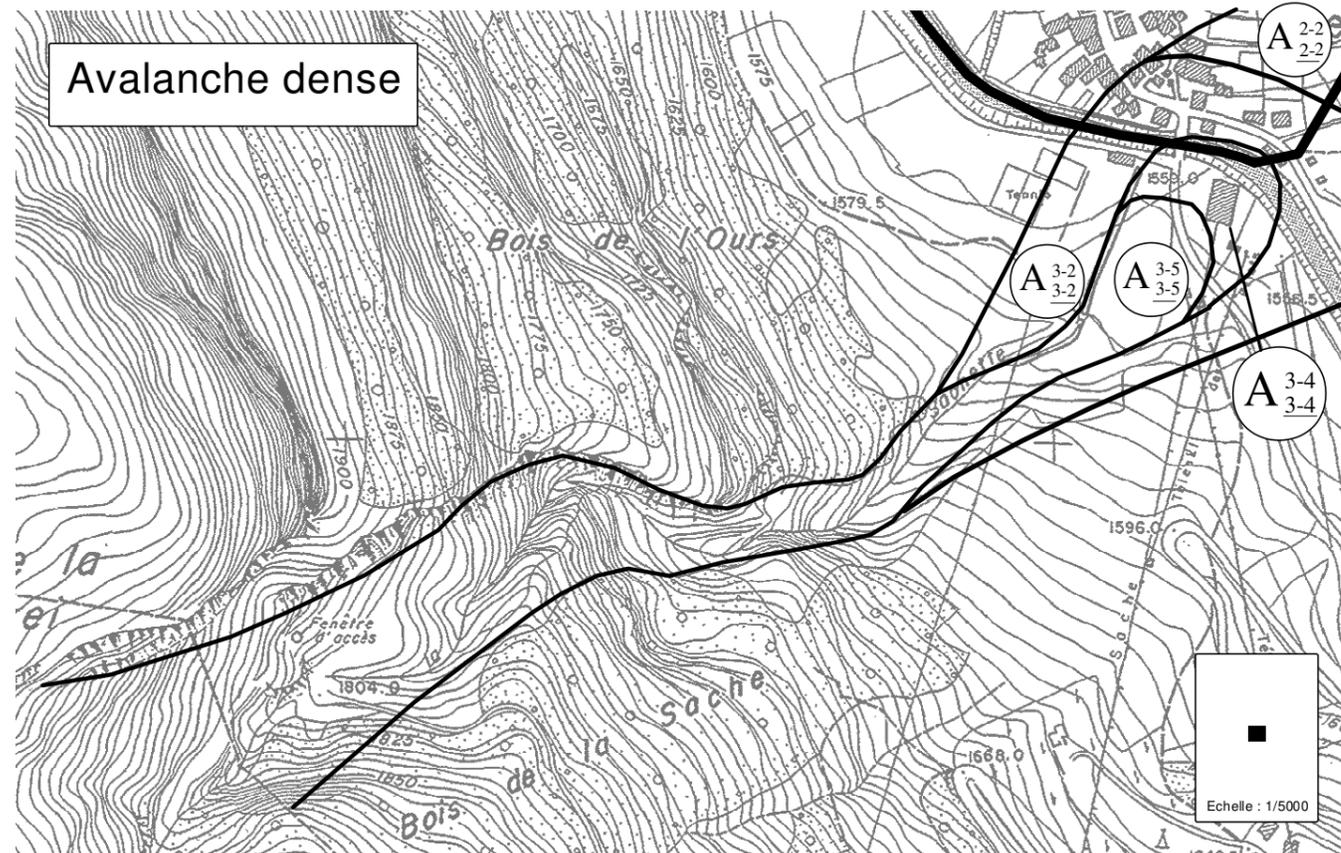
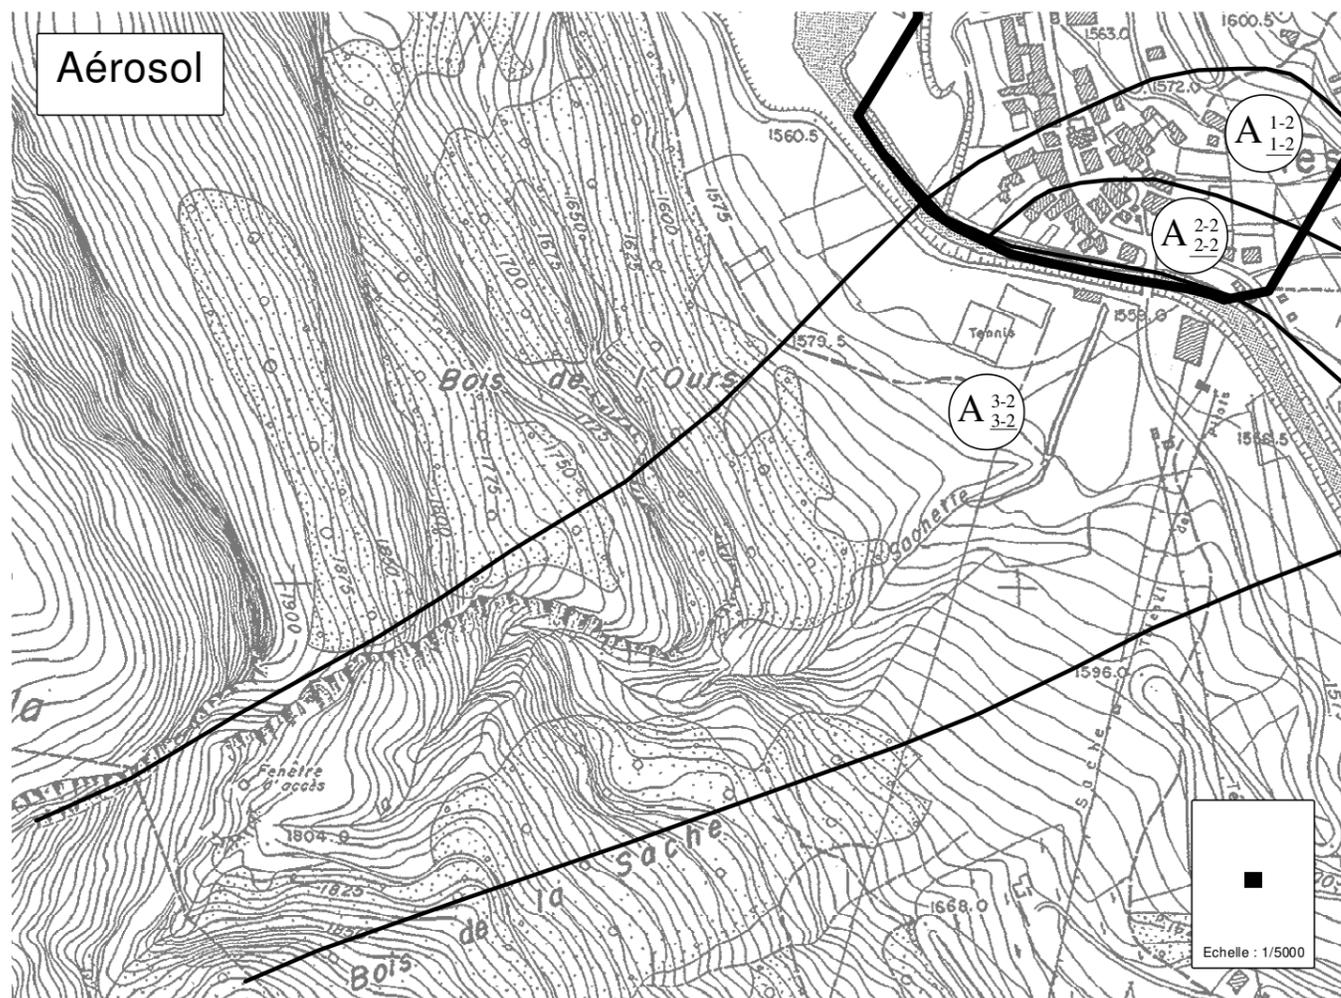
**Secteur :** Les Brévières  
CLPA : n° 109

**Nature du phénomène naturel :** avalanche de la Sache

D'après la CLPA, l'avalanche 109 part du sommet de la Grande Parei (3.365 m) ; en fait, elle se déclencherait essentiellement au pied de sa paroi SE, dans 4 ha situés en-dessous de 3.000 m et inclinés entre 80% et 100% sur 100m de dénivelé. Mais il faut des conditions assez exceptionnelles pour que l'avalanche franchisse d'abord un replat vers 2680 m puis, après s'être engouffrée par une brèche, qu'elle traverse deux autres replats à seulement 20 %, vers 2500 et 2100 m. La pente moyenne de la trajectoire jusqu'à l'entrée de la gorge est de 50%.

Enfin, à son débouché dans les prés, face aux Brévières, l'avalanche heurte une tourne d'environ 50 m sur moins de 10 m de hauteur ; elle fut construite il y a longtemps pour protéger le village, mais elle concentre l'avalanche vers l'aire d'arrivée de la piste de la Sache et la gare de la télécabine. Une grosse avalanche de neige fraîche est capable de déborder cette tourne (particulièrement en cas de dépôt antérieur).

Compte tenu du relief qui le repousse vers le nord, l'écoulement peut atteindre le départ du télésiège des Brévières et la gare du télécabine, mais aussi s'étaler à 100m au nord du pont. La phase dense d'une grosse avalanche poudreuse de type 1881 est capable de franchir l'Isère. L'aérosol sera ressenti dans tout le village et sur plusieurs centaines de mètres de part et d'autre, mais il aura perdu beaucoup de sa puissance (sauf dans l'axe moyen de la gorge) .

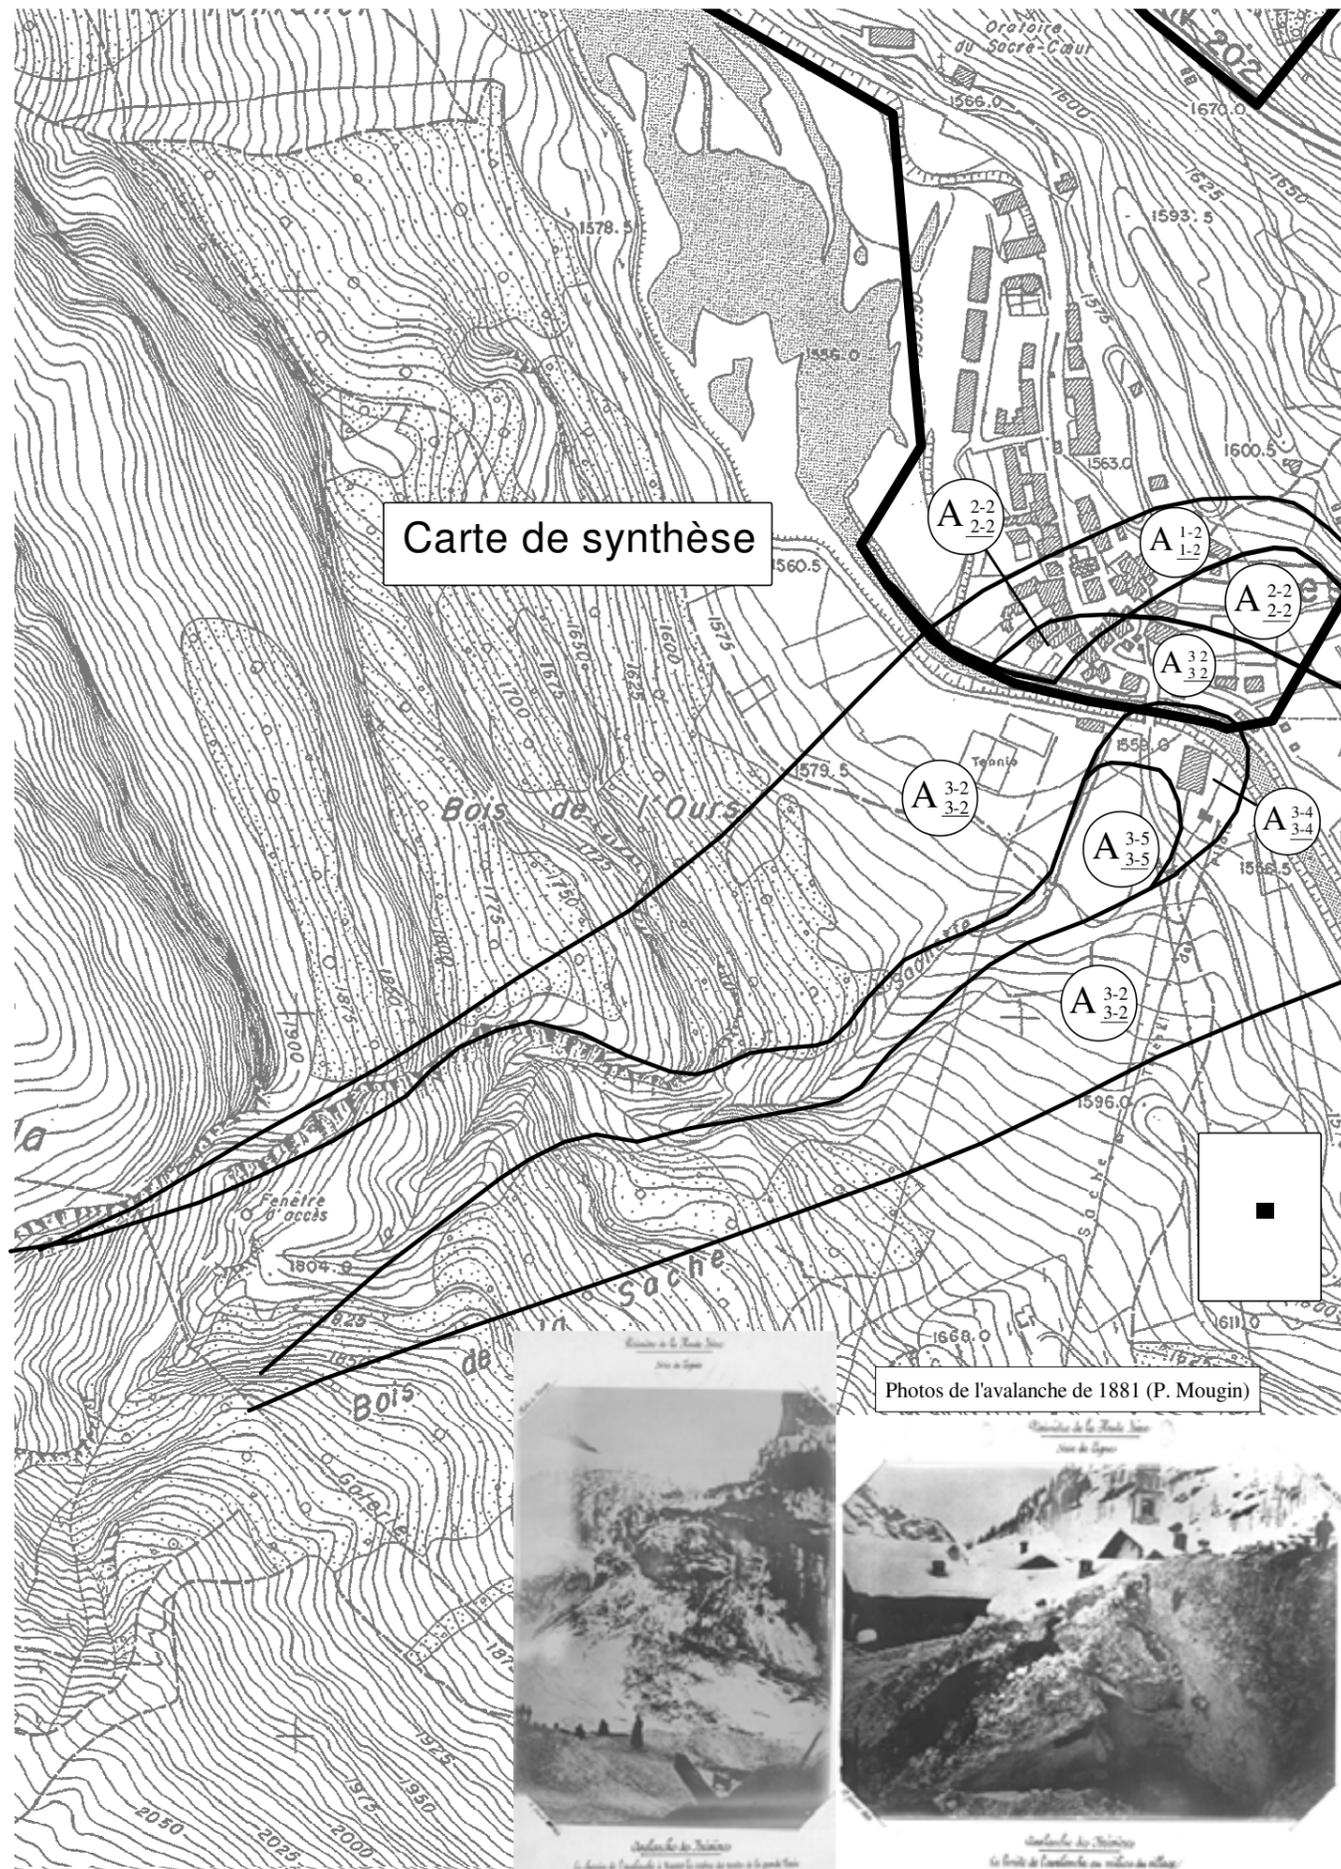
➤ 12 février 1881 : l'avalanche se serait déclenchée du sommet de la Grande Parei, vers 2800 m, peut-être après une rupture de corniches ou de séracs qui, à l'époque, auraient surplombés le versant sud-est. Elle franchit l'Isère avant d'endommager 14 maisons en partie sud des Brévières (transport d'arbres). 37 personnes sont ensevelies et 9 d'entre-elles décèdent. L'Isère, barrée par un cône de neige d'un hectare, reflue et envahit des maisons jusqu'à 80 m de ses rives. Le dépôt de neige atteint 18 à 20 m d'épaisseur sur l'Isère, dépasse encore 10 mètres à proximité du clocher et vient mourir en contrebas de l'étrave de la Davie. L'avalanche de la Davie serait descendue simultanément jusqu'au village. (*Photos de P. Mougin – 1881 ; Les avalanches en Savoie p254,255 – P. Mougin – 1922 ; thèse de H. Onde – 1938 ; Tignes autrefois – 1999 – Fontaine de Siloé ; témoignages...*).  
L'avalanche avait déjà été notée jusqu'à l'Isère à deux reprises avant 1881.

➤ le 7 février 1999, une avalanche poudreuse se déclenche du sommet de la Grande Parei, bascule la station motrice du télésiège des Brévières et « plâtre » le chalet du Service des Pistes construit à côté de la gare du télécabine (sans causer de dégâts). L'aérosol se disperse sur le parking de l'autre côté de l'Isère et le dépôt de neige s'arrête à 15 m du pont, près du restaurant (T).

Avalanche analogue à celle de 1881 : en effet, rien ne prouve que la plus forte avalanche connue ne puisse se reproduire à l'échelle du siècle (le relief n'a pas changé et la tourne n'est pas à la dimension de l'avalanche).

Cette avalanche de référence développe un puissant aérosol qui couche les mélèzes de part et d'autre des gorges de la Sachette sur près de 300 m de large et qui les dépose dans une gangue de neige compactée jusqu'à l'Isère. Le souffle perd ensuite rapidement en vigueur sur le village mais peut remonter jusqu'au lotissement. L'écoulement dense à proprement dit reste canalisé dans les gorges jusque vers 1580 m. A partir de là, il déborde largement en rive gauche et se répand sur 150 m de large. Etant donnée la quantité colossale de neige mobilisée par cette avalanche, les dépôts recouvrent l'Isère et la dépasse de 50 m dans l'axe du couloir. Leur épaisseur pourrait encore atteindre une dizaine de mètres sur la partie du village déjà touchée en 1881.

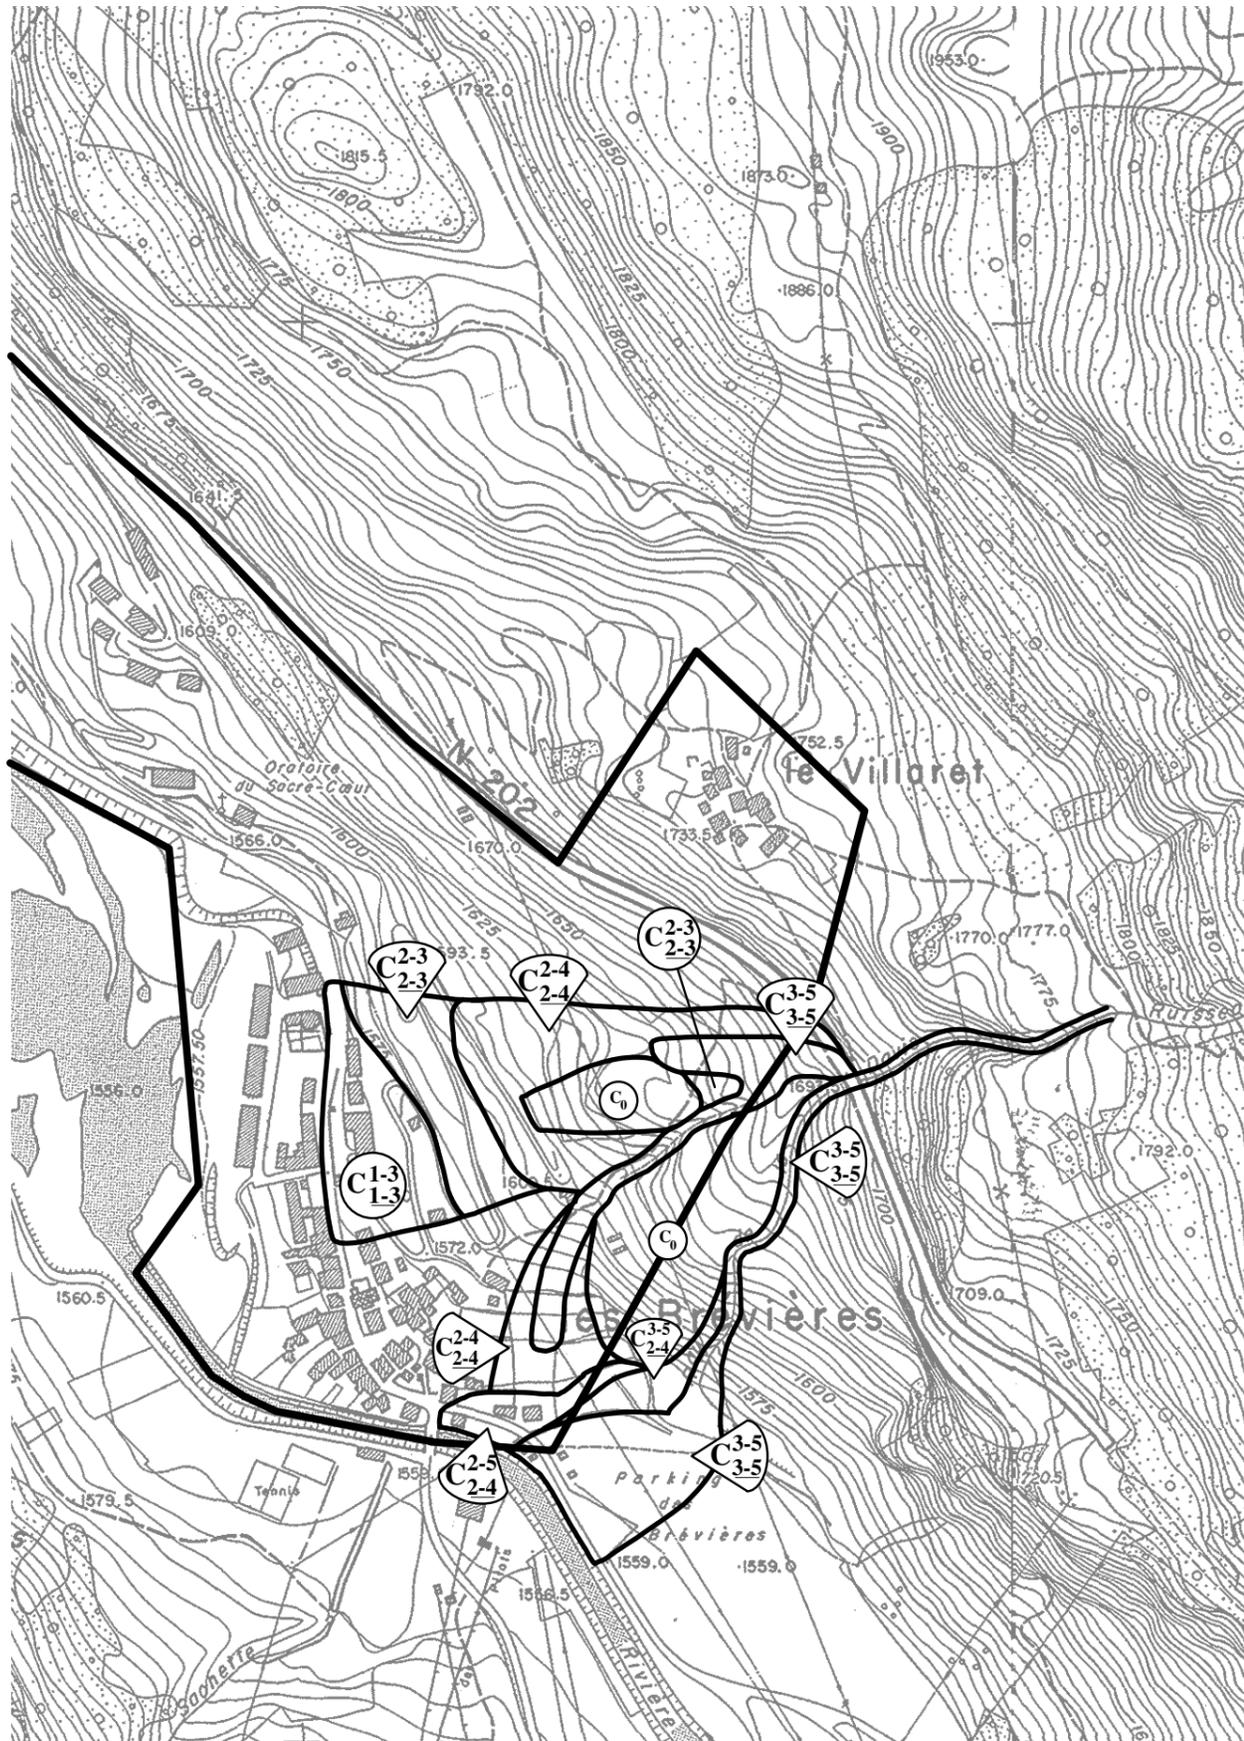
**Secteur :** LES BREVIERES.

**Nature du phénomène naturel :**  
Coulées boueuses issues des crues  
torrentielles du ruisseau de la DAVIE.

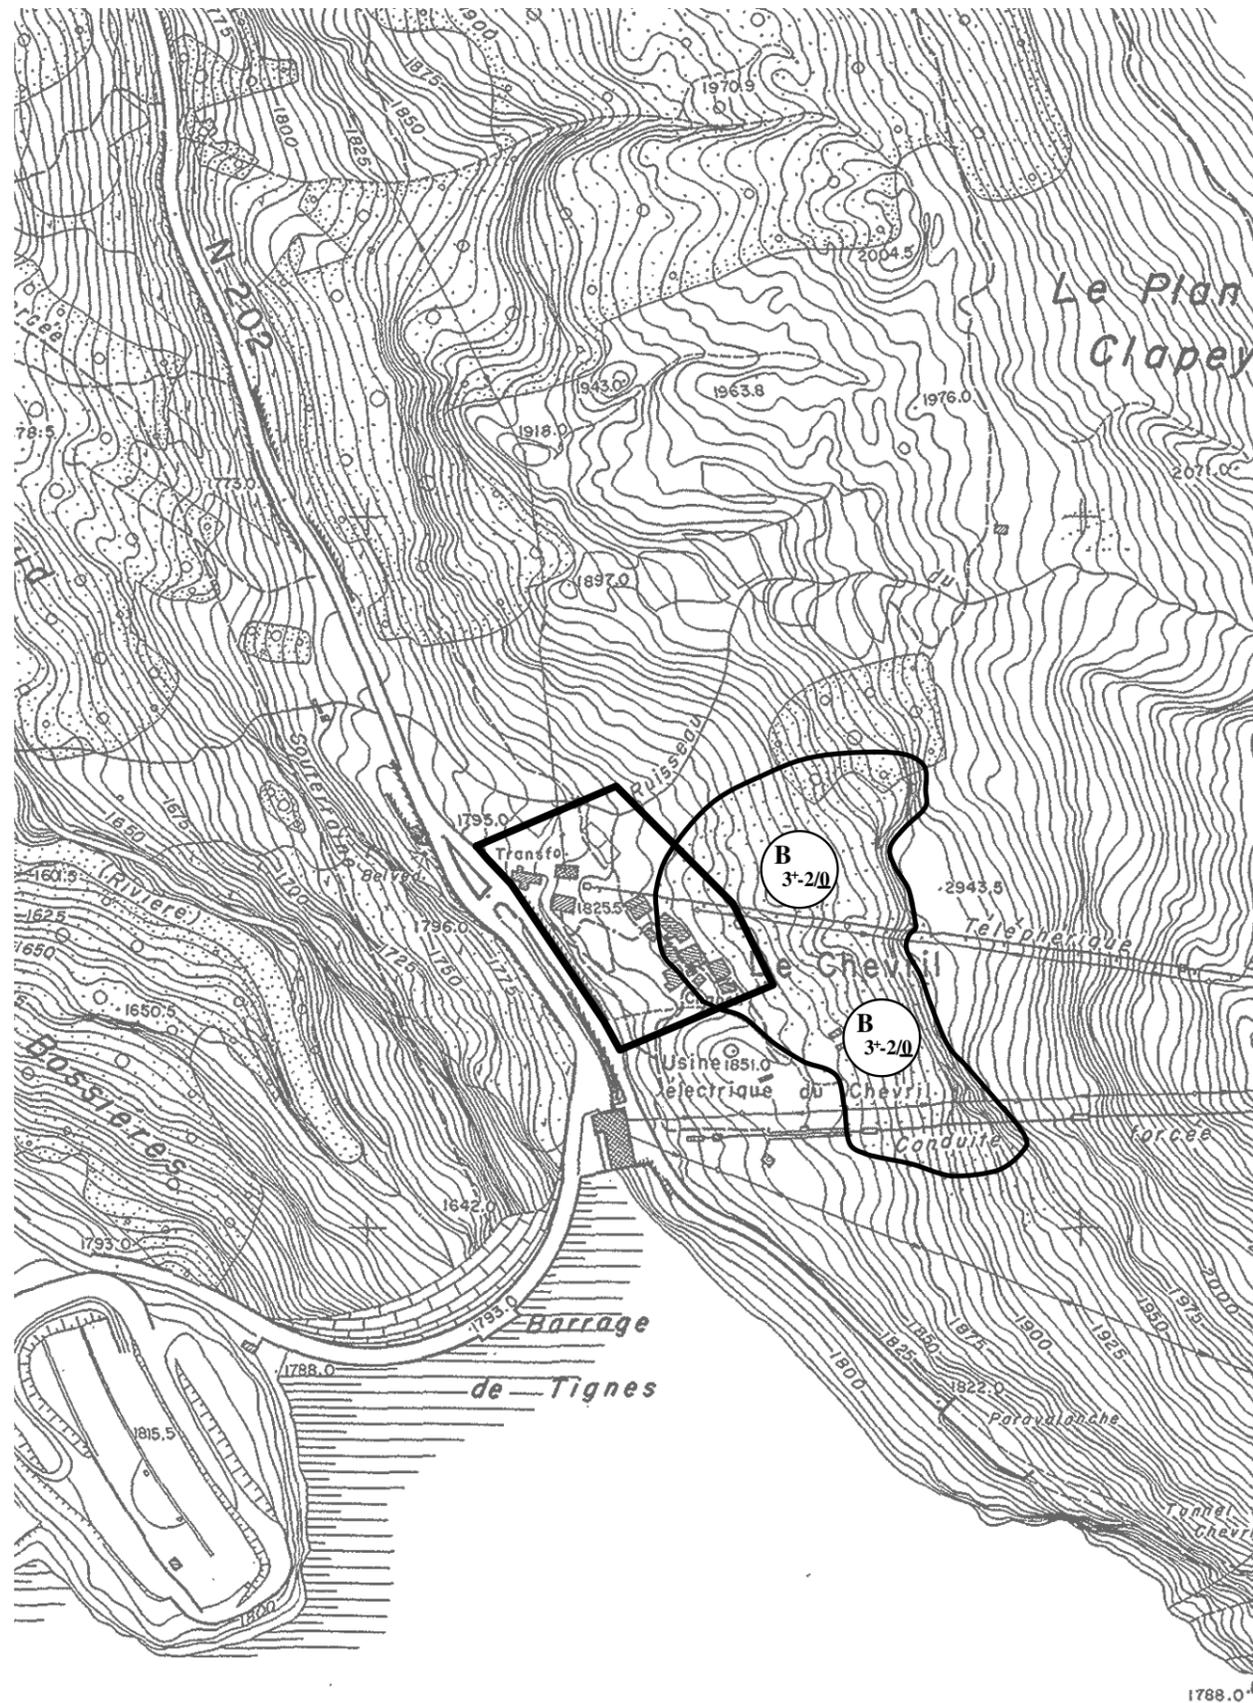
**Secteur :** Le CHEVRIL.

L'événement ayant généré l'éboulis sur lequel est implanté le hameau constitue un phénomène exceptionnel. La probabilité d'occurrence d'un épisode d'ampleur analogue est trop faible pour qu'il soit pris en compte dans le présent document.

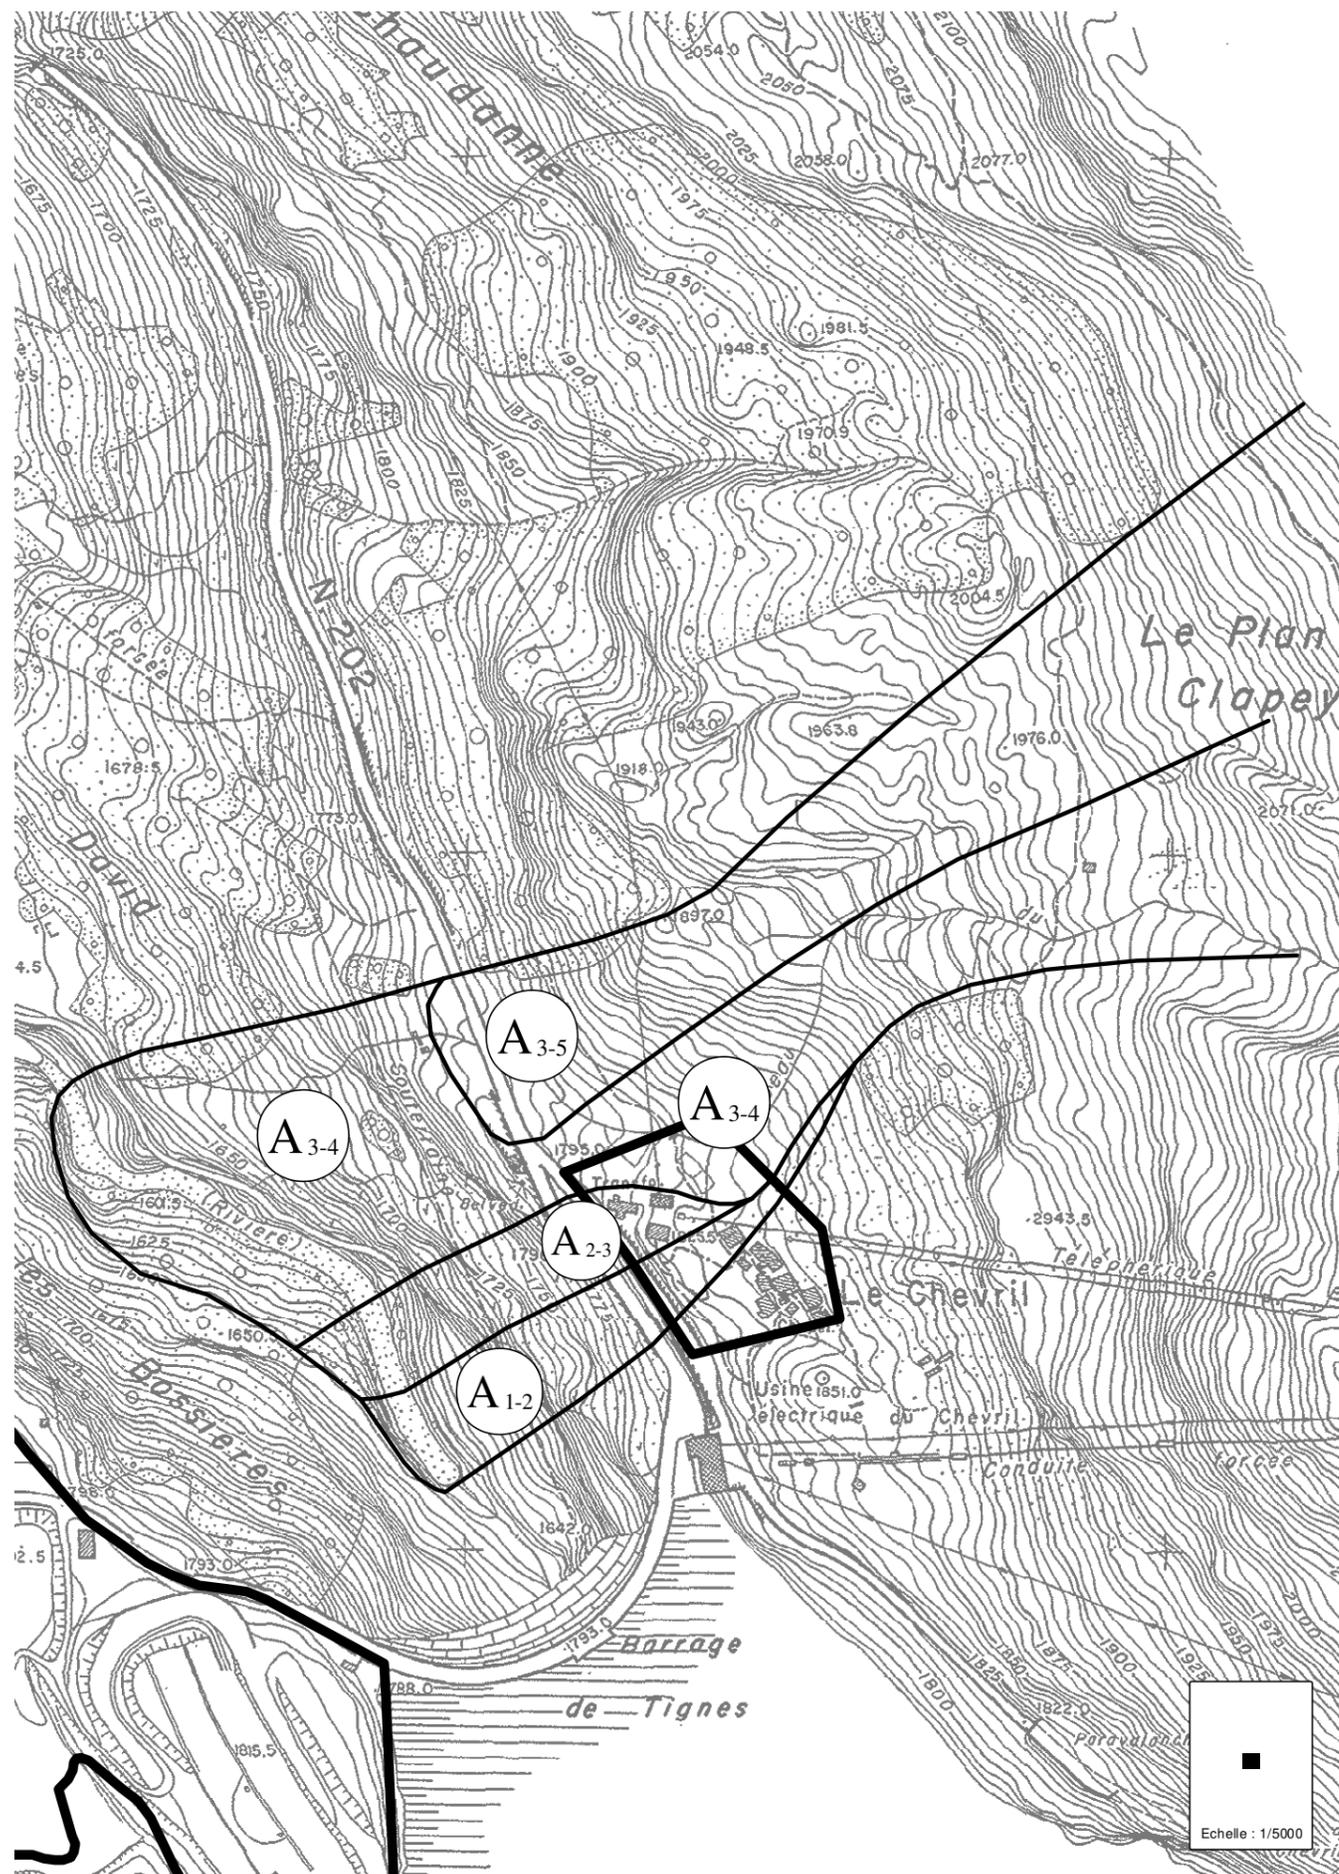
**Secteur :** Le Chevril  
CLPA : n° 42

**Nature du phénomène naturel :** Avalanche du Chevril

Avalanche de neige froide un peu plus importante qu'en 1970 : l'écoulement dense est dévié vers l'ouest par la tourne naturelle mais peut déborder un peu sur la maison du Parc et la gare EDF. Elle coupe la RD 902 sur près de 200 m de long avant de plonger dans l'Isère. L'aérosol se disperse avec une faible énergie vers le sud, sans toucher l'ensemble du hameau.

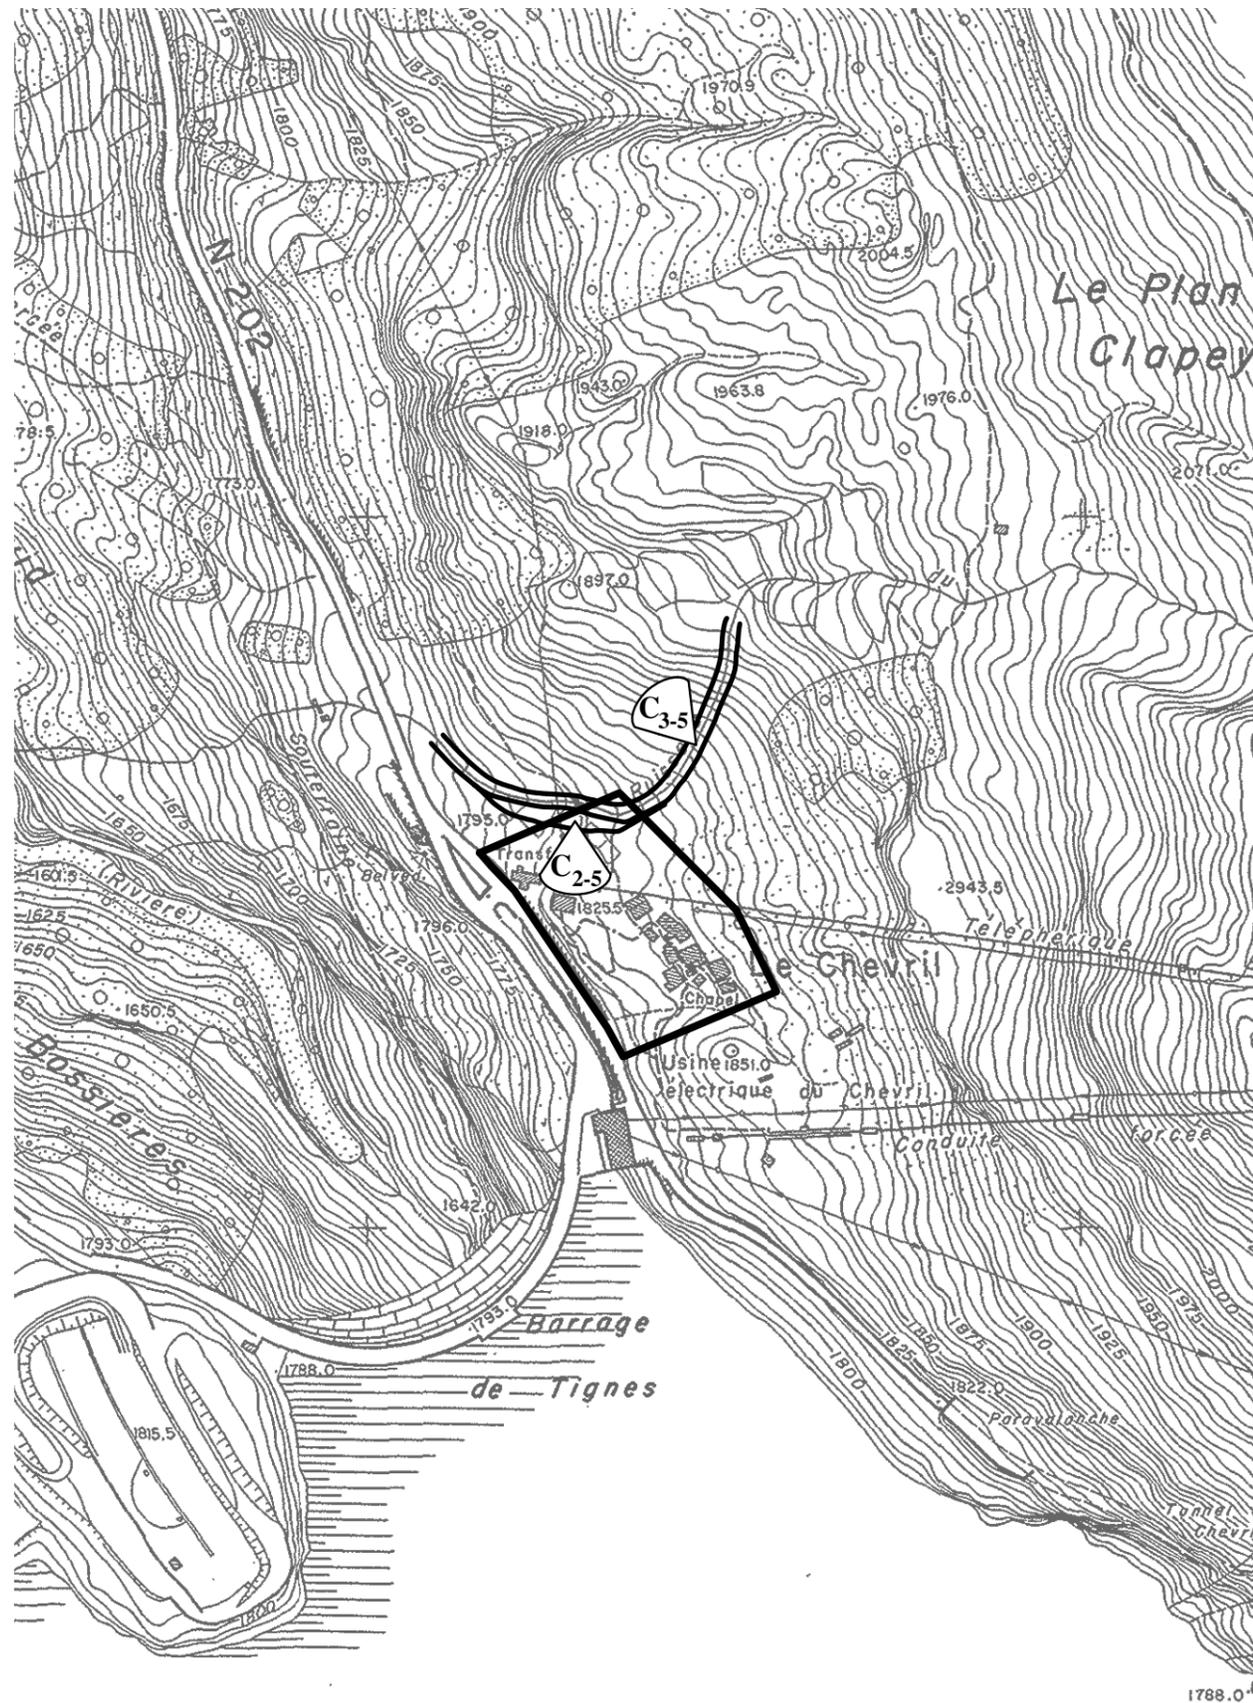
**Secteur :** Le CHEVRIL.

**Nature du phénomène naturel :**  
Crue torrentielle du ruisseau du CHEVRIL  
(ou ruisseau de la GRANDE COMBE).

Le phénomène de référence consiste en une crue d'ampleur sensiblement identique à l'événement de 1996, caractérisée par un charriage moyennement important. Une partie importante des terrains cultivés présents en rive gauche est exposée. Le bâti existant n'apparaît, quant à lui, pas menacé par l'activité torrentielle du CHEVRIL.

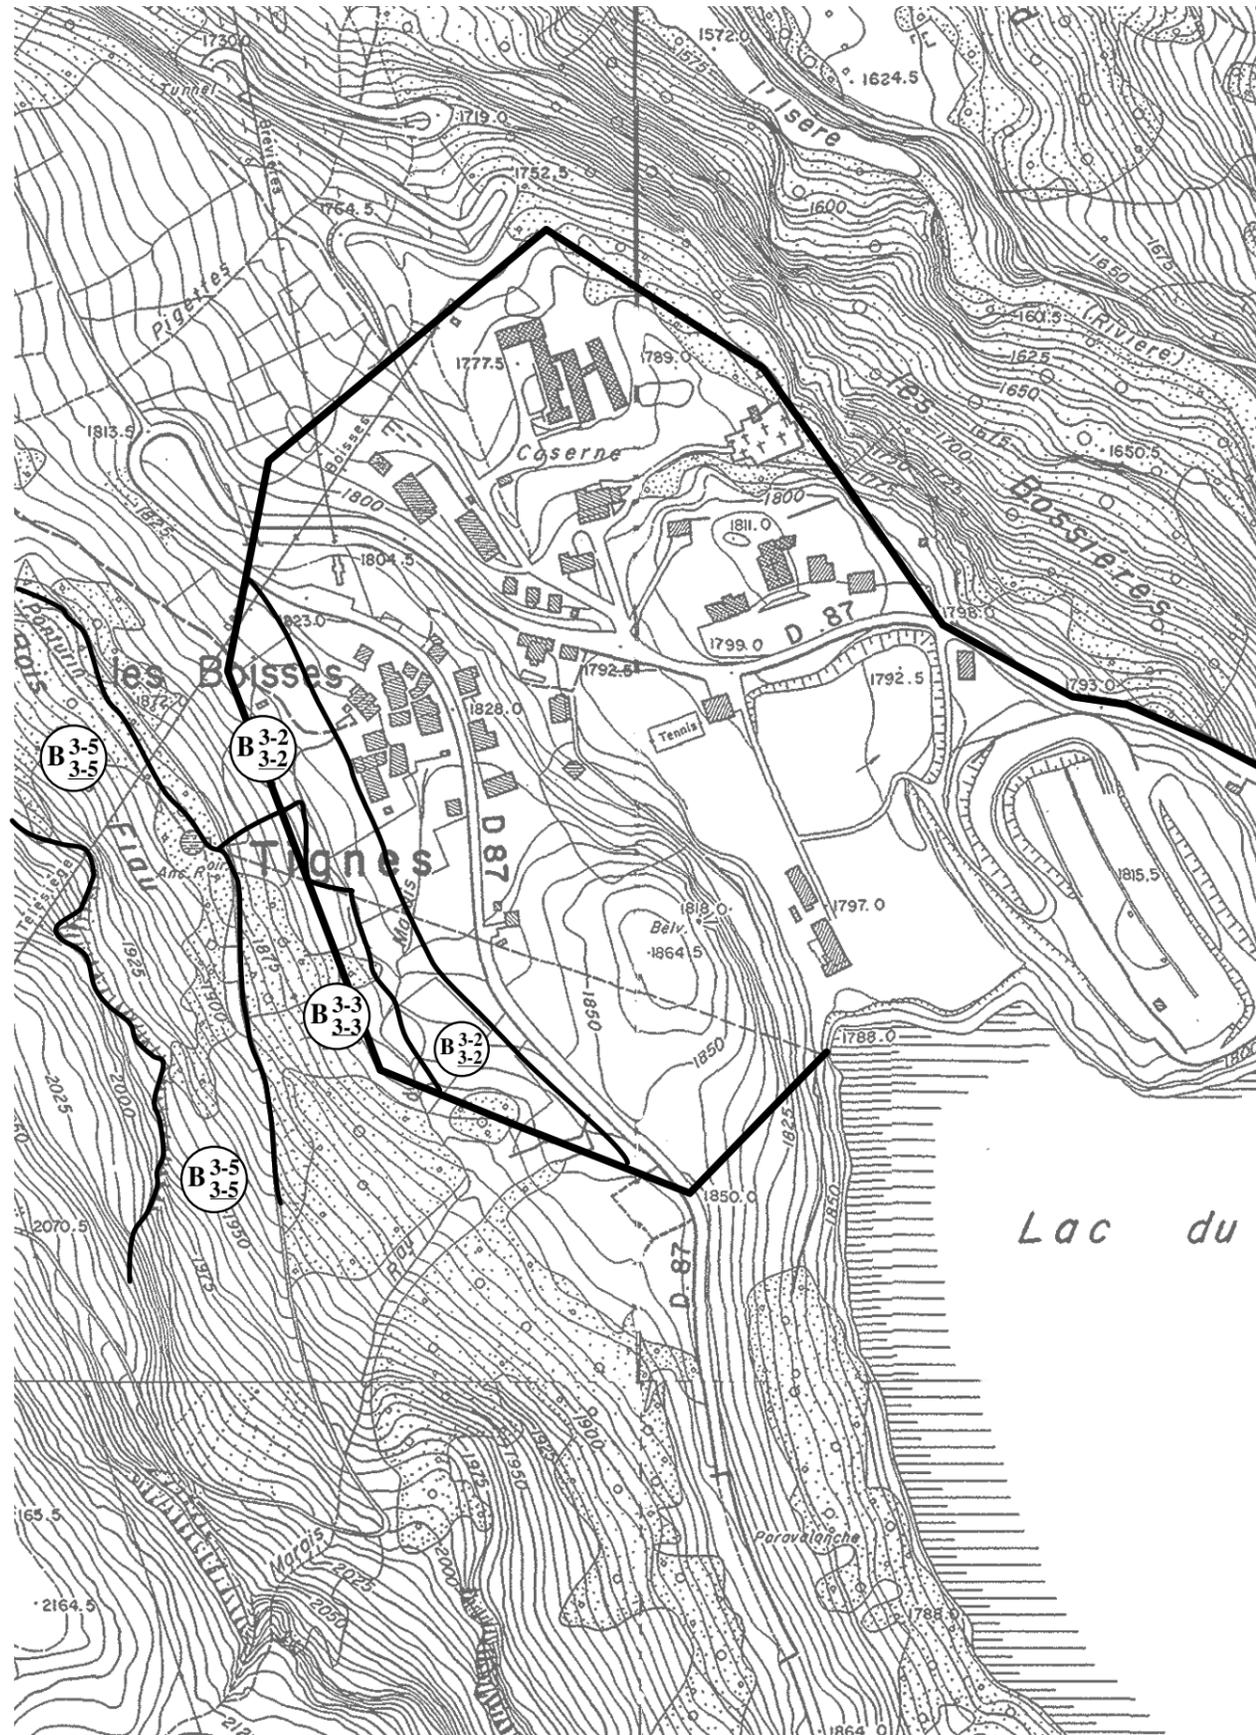
**Secteur :** Les BOISSES.

**Nature du phénomène naturel :**  
Chutes de blocs.

Le phénomène de référence correspond au déclenchement d'un compartiment pouvant atteindre plusieurs dizaines, voire plusieurs centaines de m<sup>3</sup>, générant des blocs de l'ordre du m<sup>3</sup> après fragmentation. Un phénomène de cette ampleur présente une probabilité d'occurrence relativement faible, mais dont il n'est pas possible d'écarter l'hypothèse en l'absence d'informations précises sur l'état de la masse rocheuse ou sur l'existence d'éléments instables. La survenance d'un tel phénomène se traduirait très vraisemblablement par une trajectoire longue, susceptible de franchir piste ou fossé et d'atteindre le plateau des BOISSES (à proximité des premières habitations).

Les chutes d'éléments métriques (événements beaucoup plus fréquents), ne concernent le plus souvent que le versant, largement en amont des constructions.

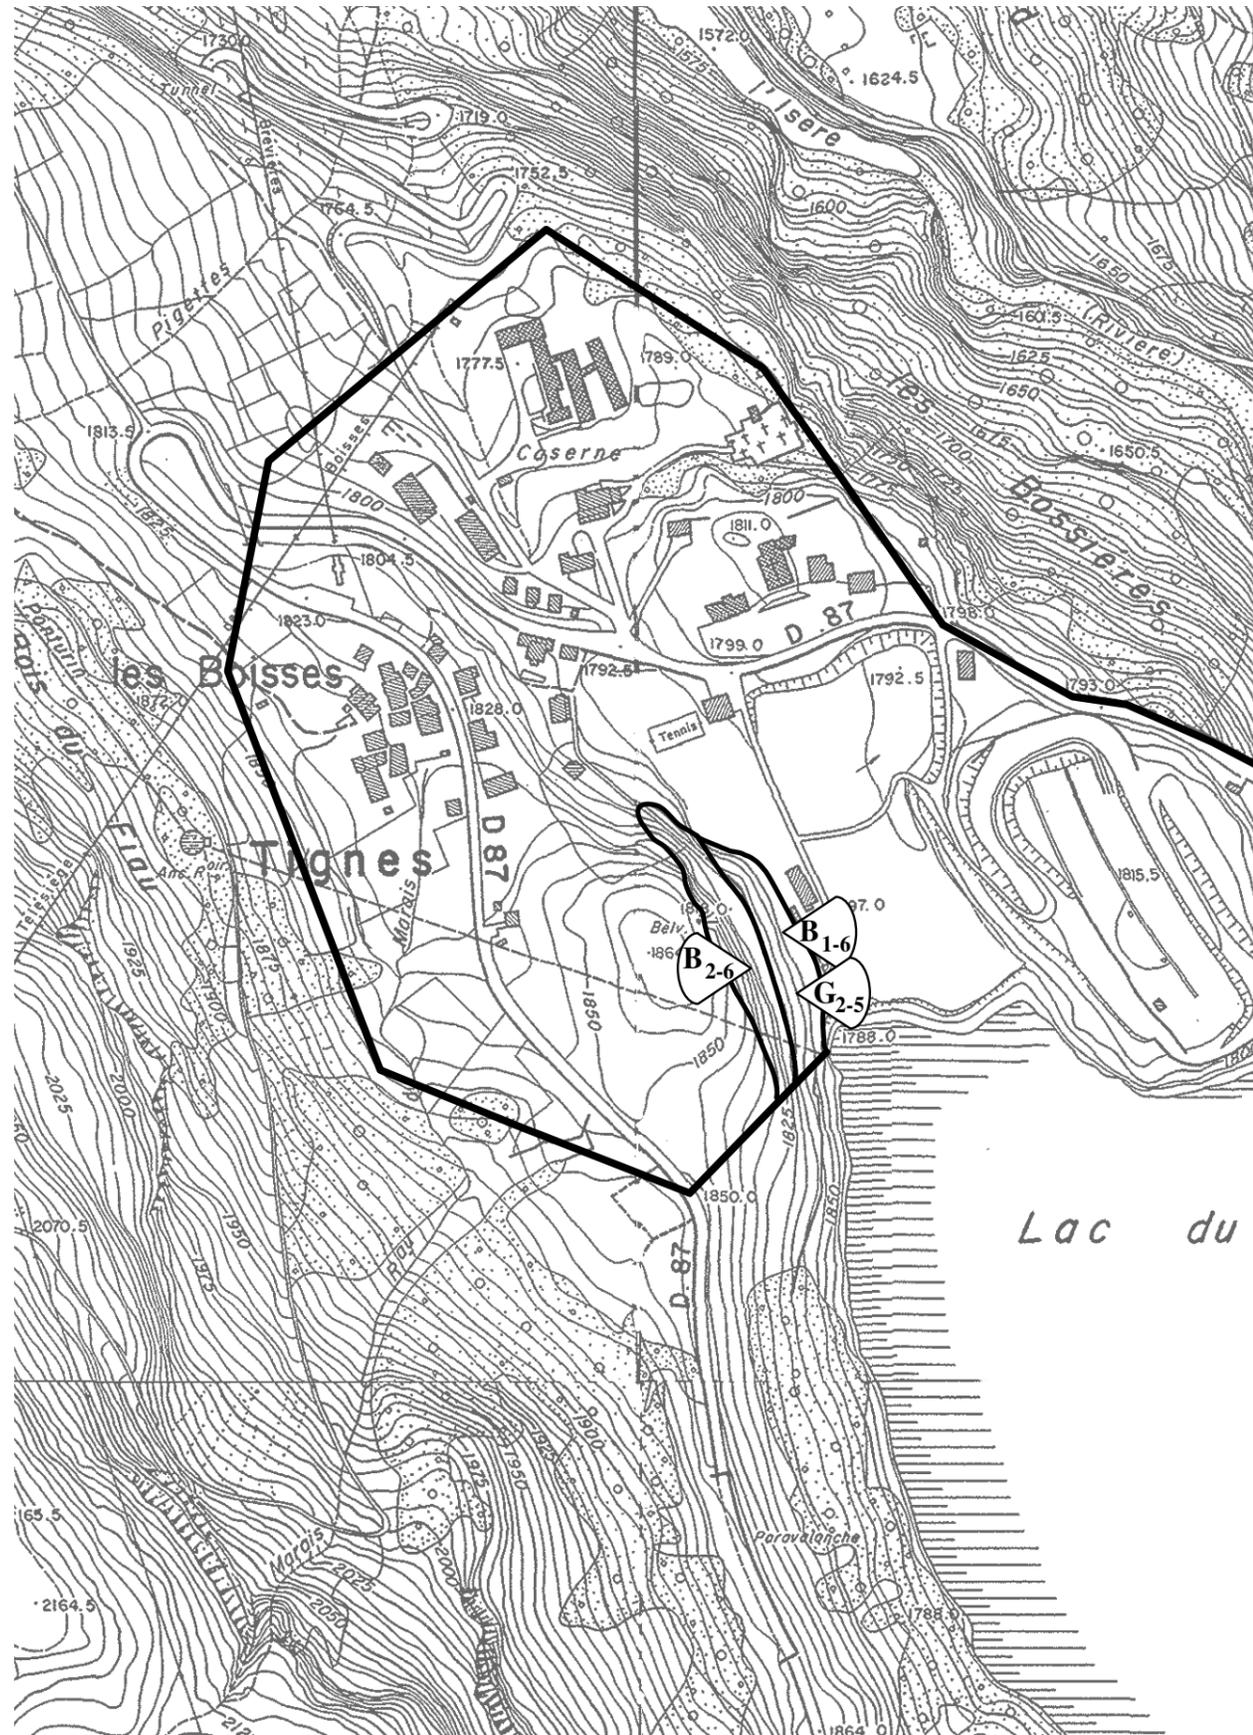
**Secteur :** Les BOISSES.  
(falaise sous le belvédère)

**Nature du phénomène naturel :**  
Chutes de pierres et de blocs.

La plate-forme aménagée en pied de paroi arrête toutes les pierres (quelques dizaines de litres maximum) qui se détachent régulièrement du front de taille. A l'aval de la plate-forme, des éboulis raides peuvent, sous l'effet de l'érosion, libérer quelques pierres de quelques litres jusqu'aux murs amont des bâtiments industriels.

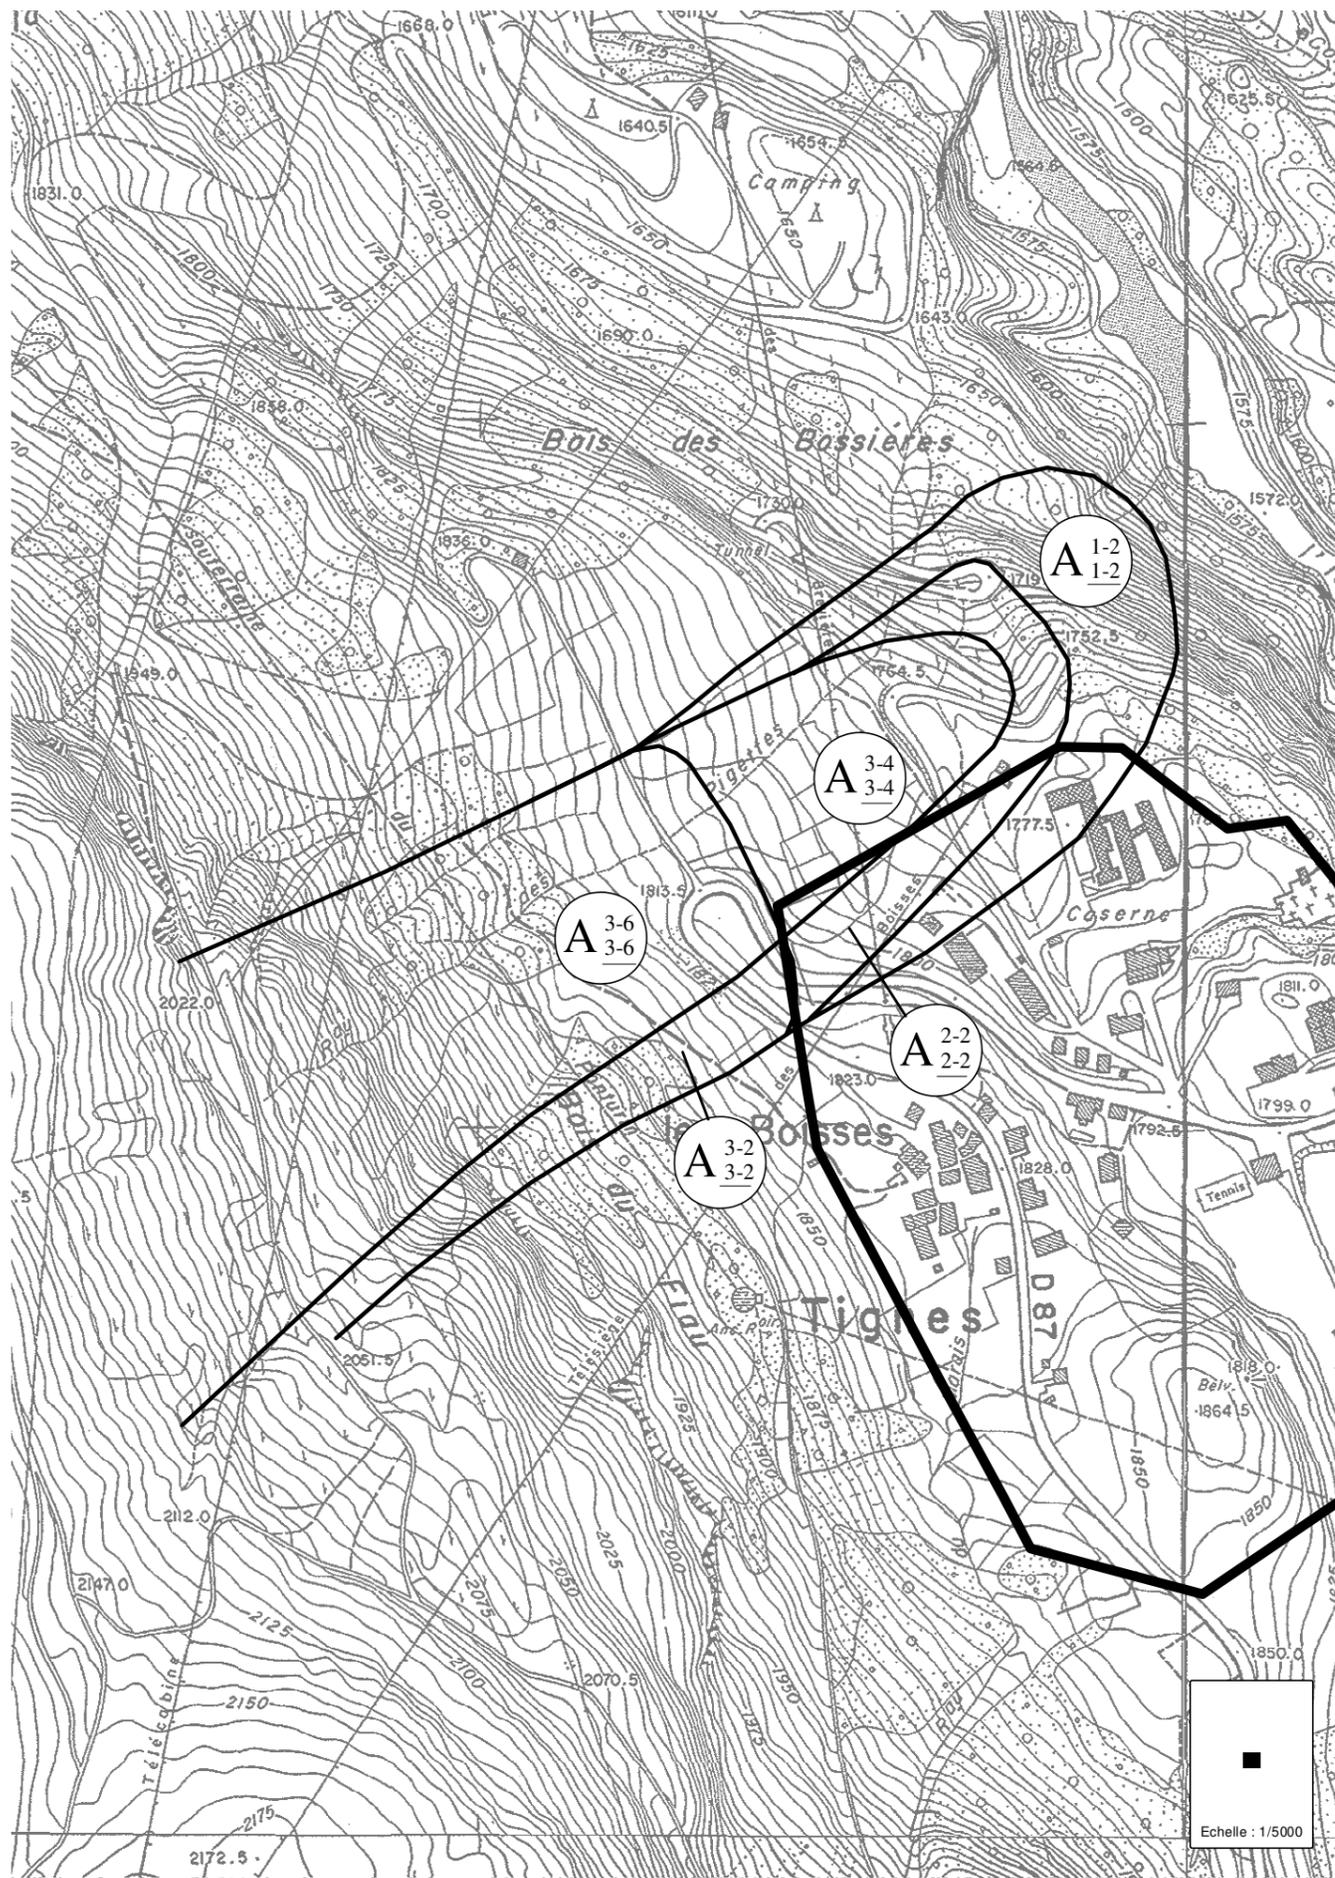
**Secteur :** Les Boisses  
n° 50

**Nature du phénomène naturel :** avalanche du virage CLPA :  
des Boisses (appelée aussi « avalanche du Grand Rond »)

Avalanche de neige froide partant vers 2.300 m, sous le Doron, entraînant la neige de la pente raide située en dessous de 2.000 m (non purgée ce jour là), coupant le lacet de la RD 87 et venant mourir sur l'ancienne route de Tignes (route des ruines) mais sans endommager les pylônes du TS des Brévières.

L'aérosol en phase de dispersion pourrait toucher le nord de la caserne.
