# Préfecture de la Savoie

**Tignes**

## **Plan de Prévention des Risques** naturels prévisibles

### **1 - Note de présentation**

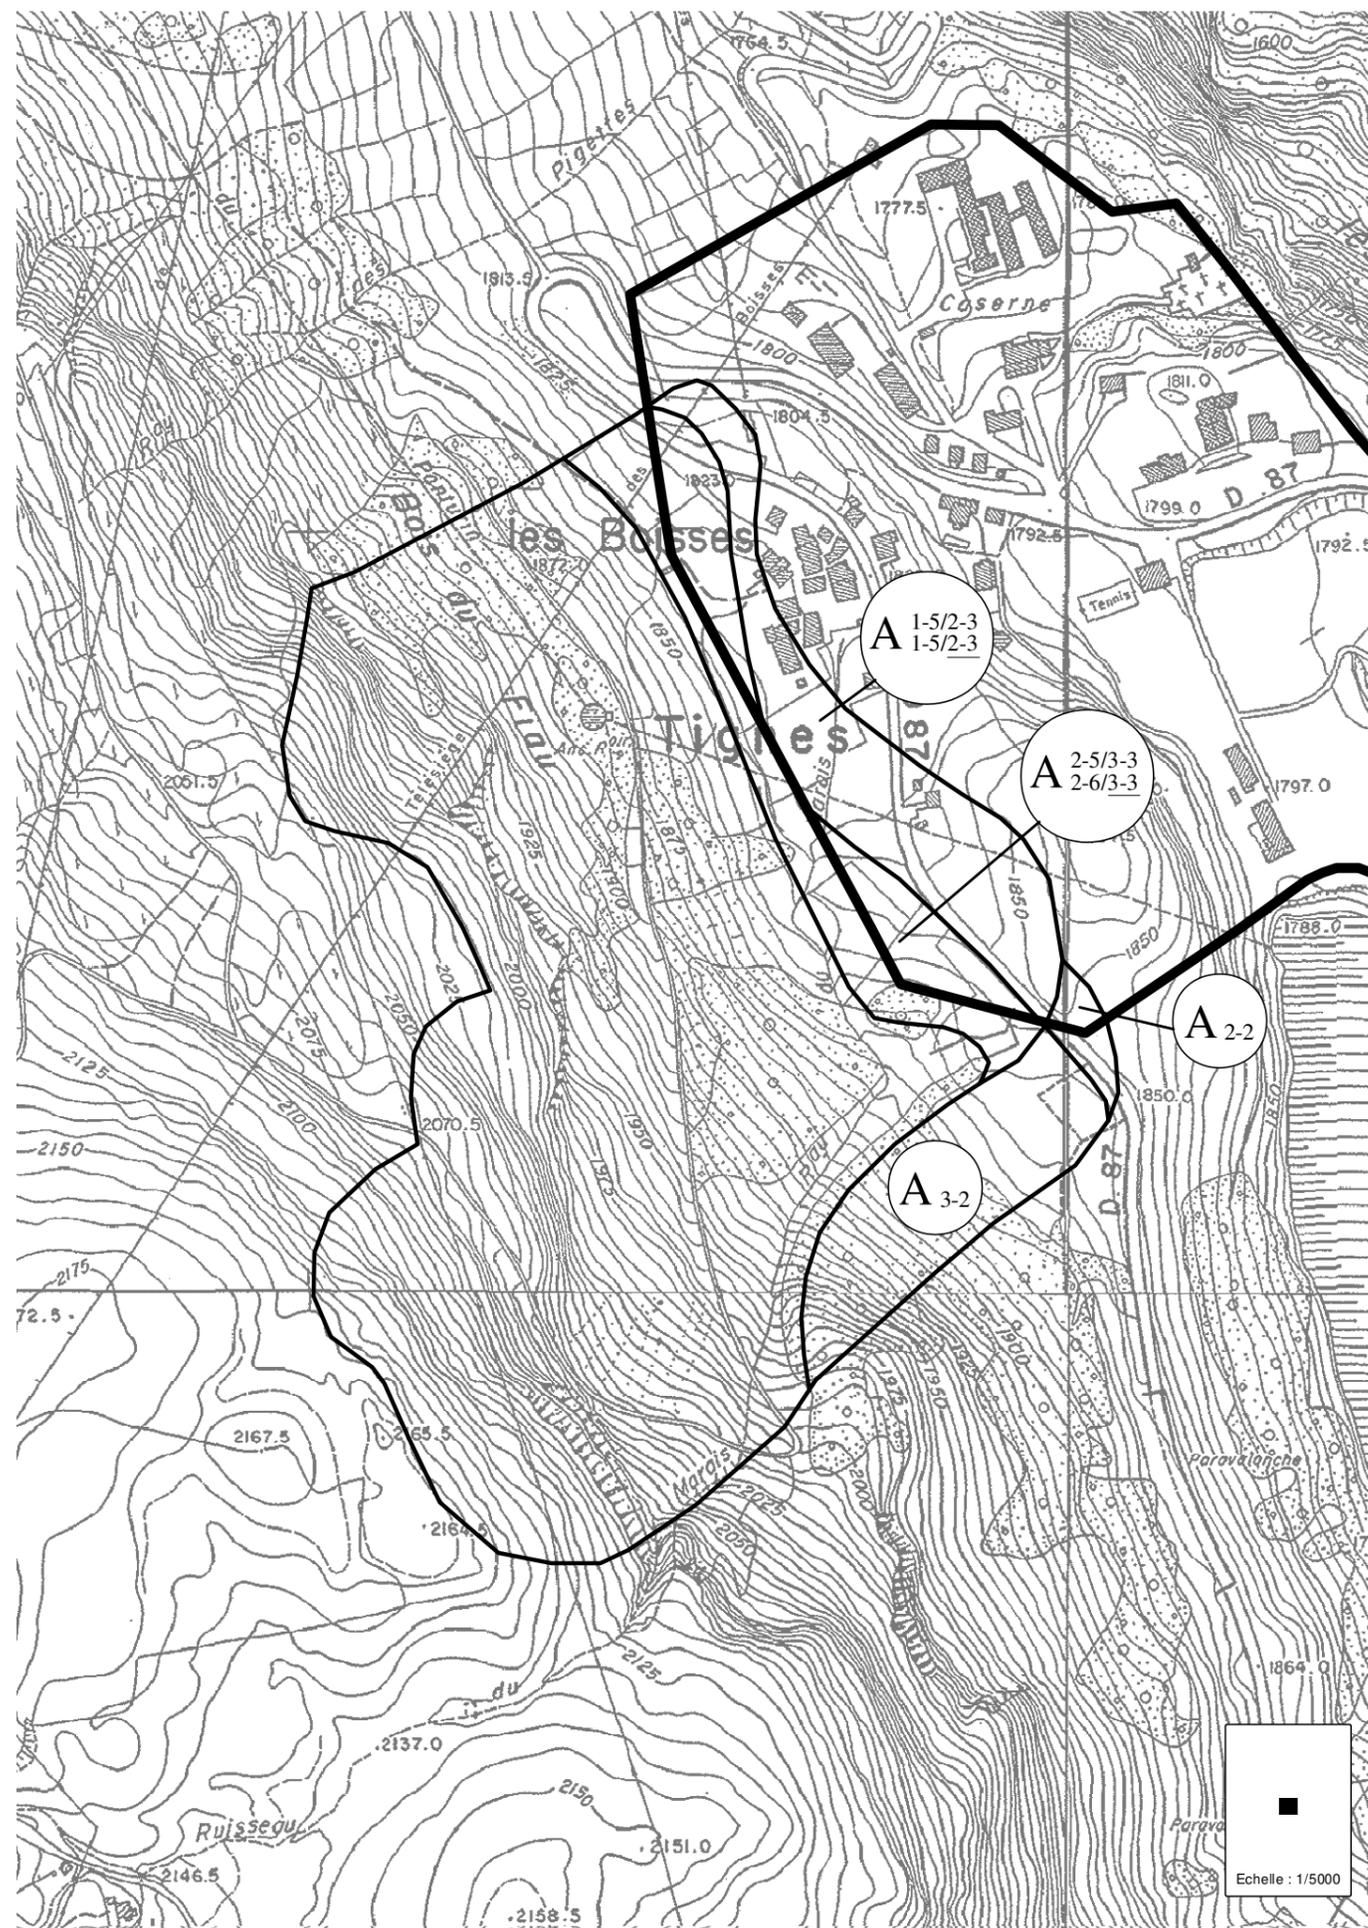
**Secteur :** Les Boisses  
**CLPA :** n° 151-152 et 41 + 228 (CLPA 2005)

**Nature du phénomène naturel :** avalanche des Boisses

➤ En février 1999, l'avalanche déclenchée à l'explosif a coupé la RD 87 sur 140 m et aurait plâtré les façades ouest à sud-ouest des maisons du village, jusqu'au chalet menuiserie - de vente de meubles situé de l'autre côté de la route, sans causer de dégâts. Une autre fois, elle serait même allée 20 à 25 m au delà de la menuiserie.
