Commune de Tignes

## **Projet Bâtiment d'accueil de la plage des sports**

*Etude du risque d'avalanche*

11 février 2018

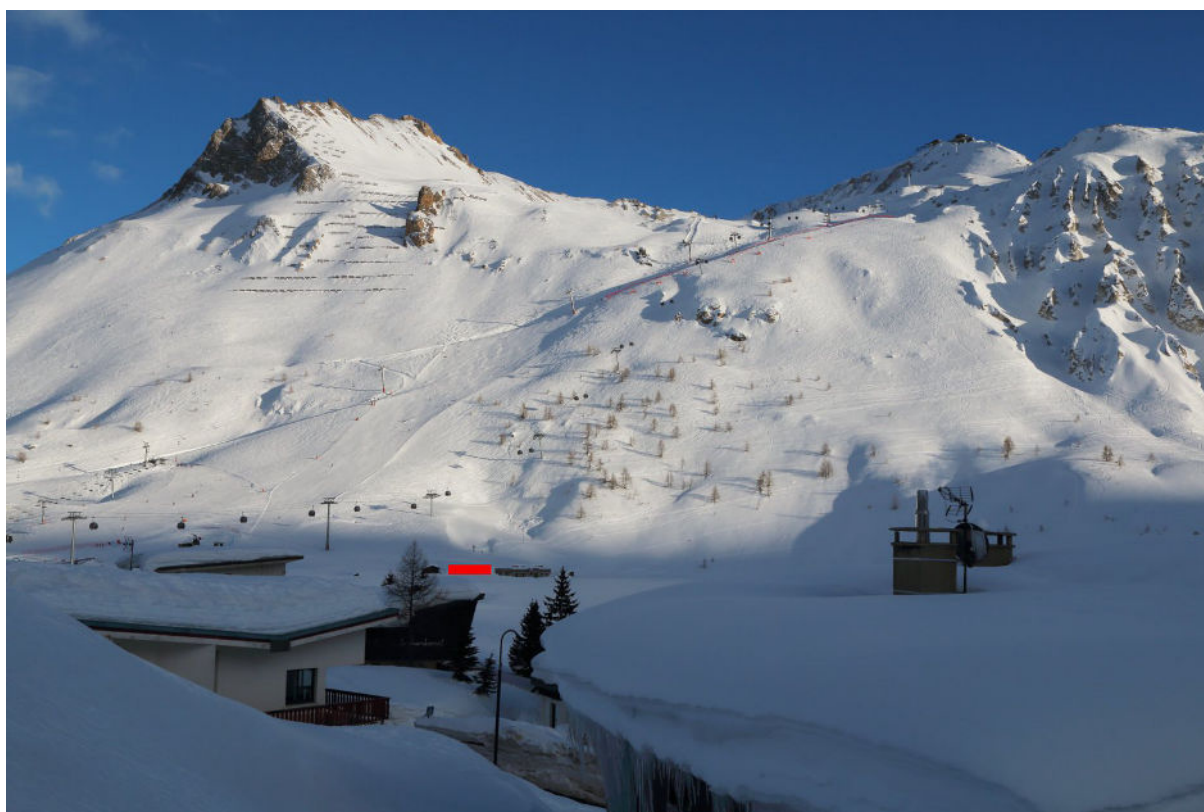
**Photo 1. Implantation prévue pour le bâtiment d'accueil de plage des sports : rectangle rouge (photo le 31 janvier 2018).**

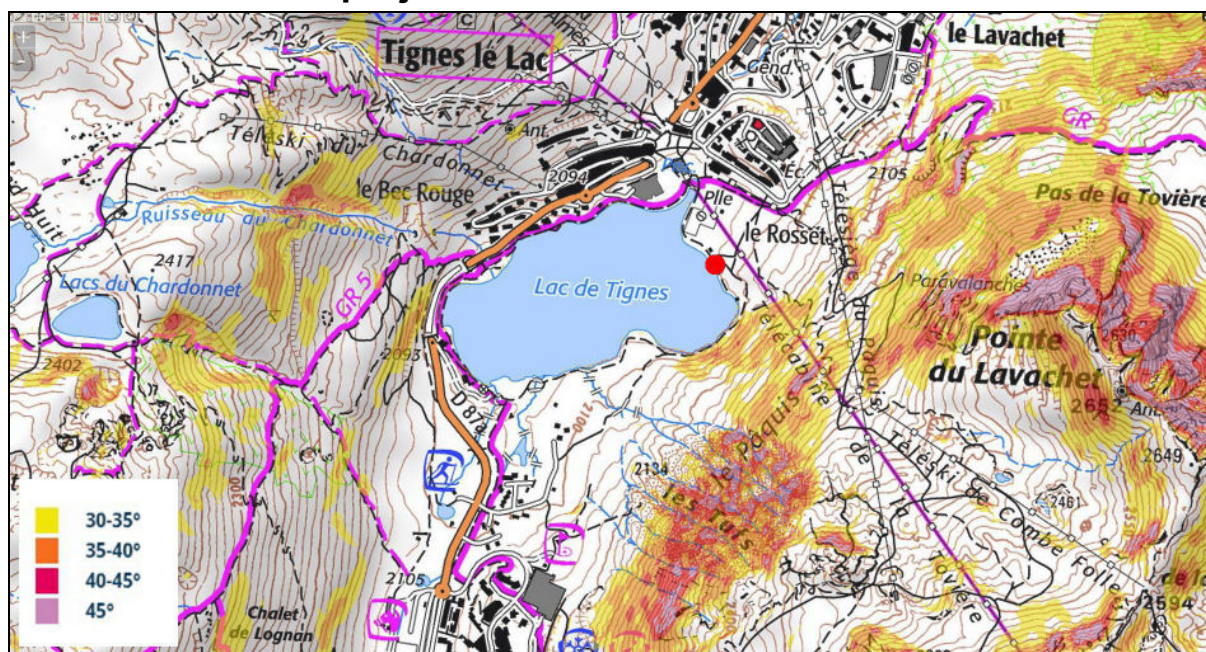
Carte 2. Localisation du projet (rond rouge), sur fond de plan Scan 25 IGN et carte des pentes (les zones colorées sont d'inclinaison supérieure à 30°).

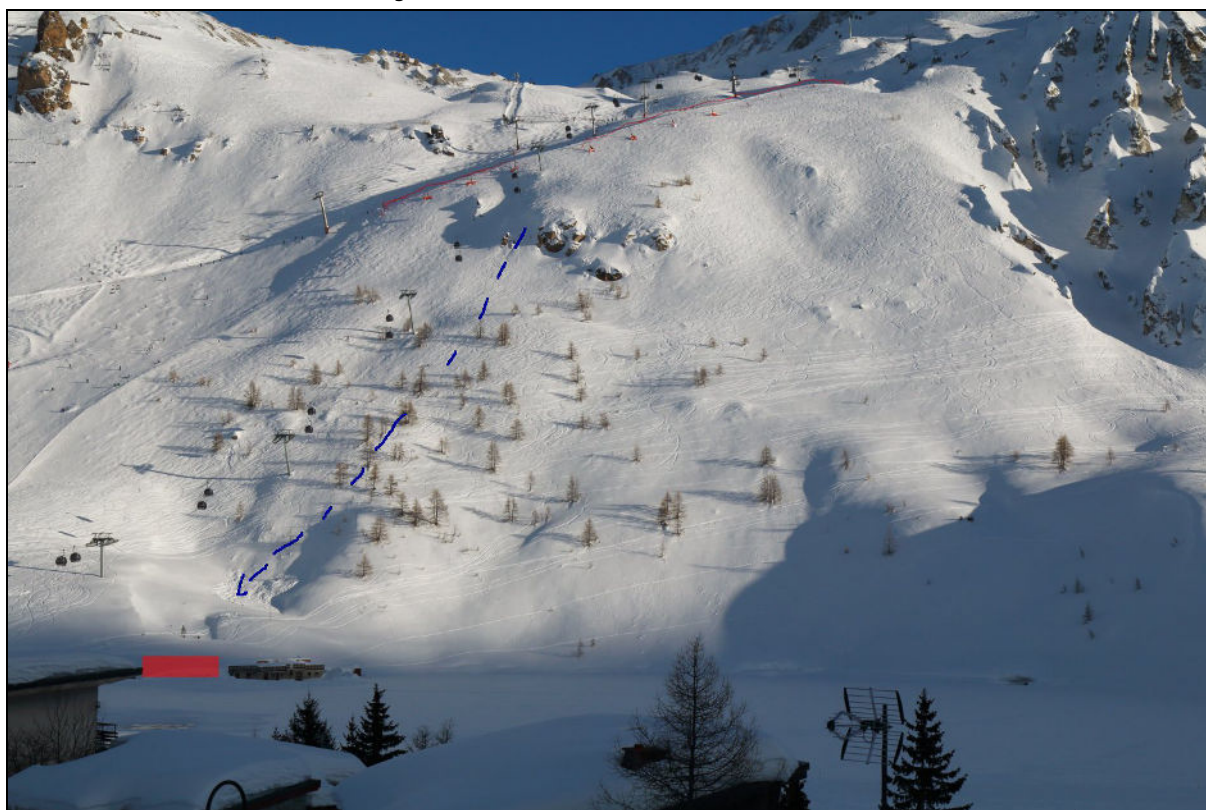
Photo 3. Localisation approximatives du bâtiment en projet (rectangle rouge) et de l'écoulement d'avalanche menaçant (pointillé bleu). Photo le 31 janvier 2018.

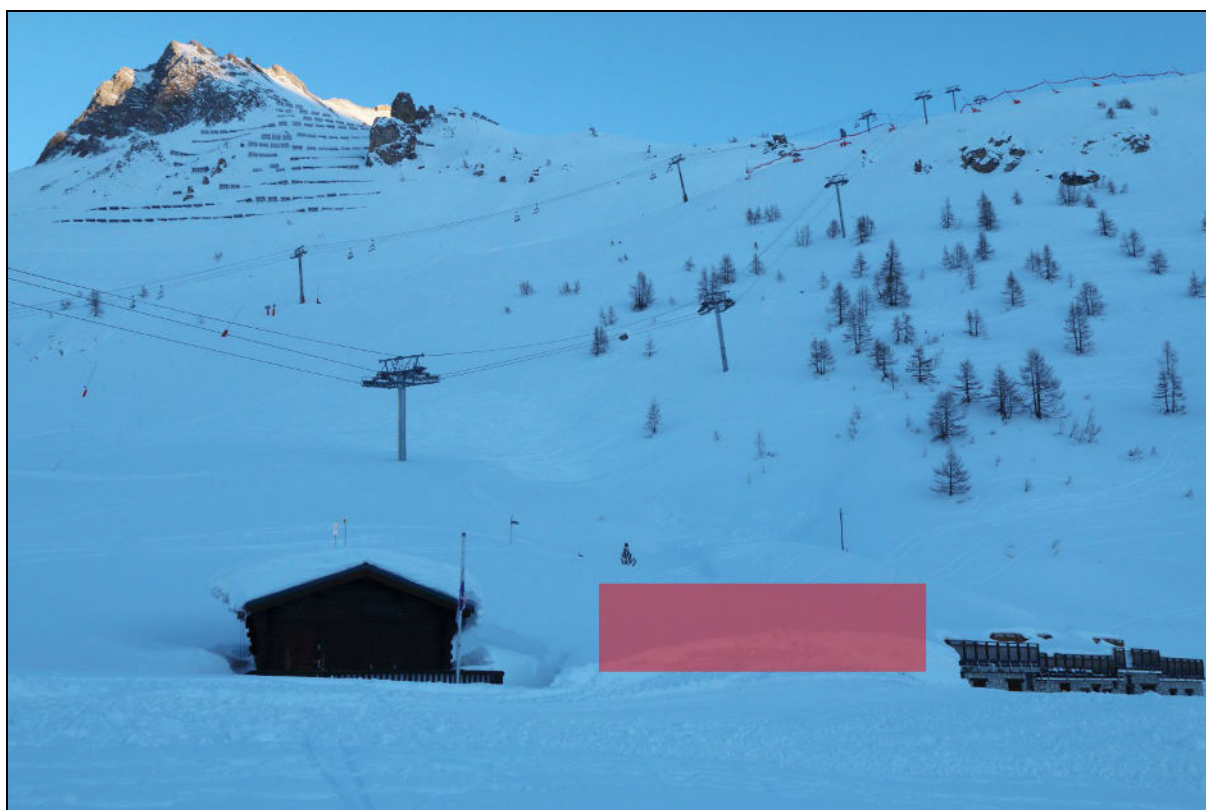
Photo 4. Localisation approximatives du bâtiment en projet (rectangle rouge). Photo le 31 janvier 2018.

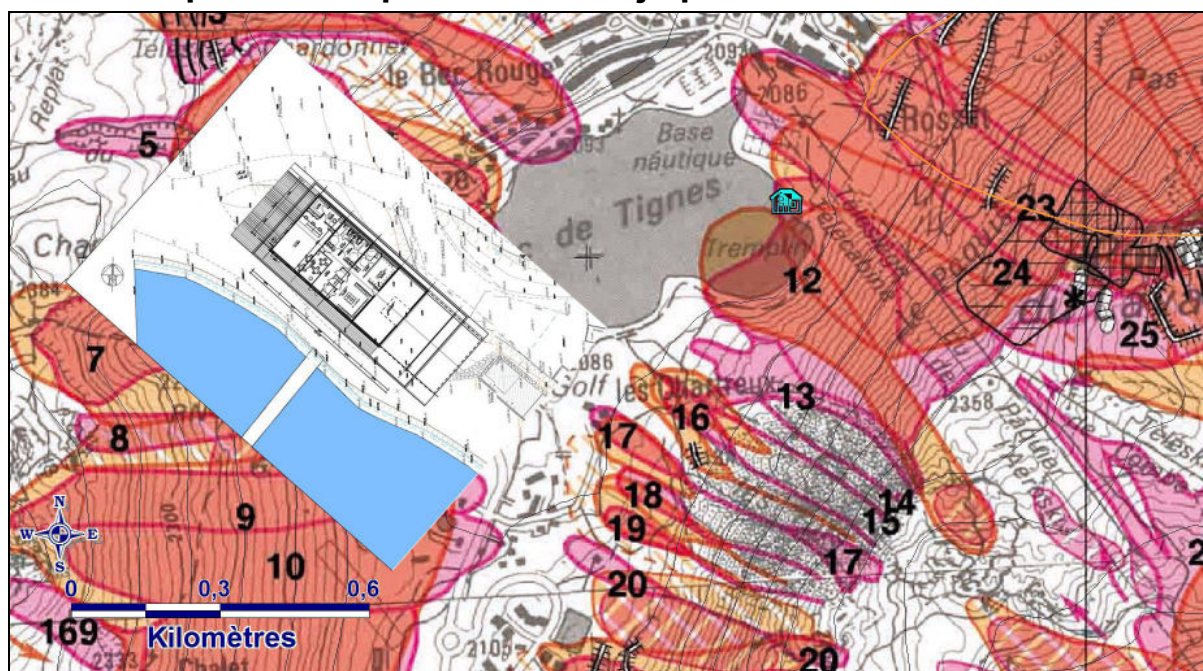
**Carte 4. Insertion du plan masse (échelle différente) sur le fond de plan CLPA.**

Le plan masse orienté, superposé au fond de plan CLPA, montre que le bâtiment prévu serait quasiment parallèle au sens de l'écoulement de l'avalanche redoutée.

Au regard des plans de coupe, la façade Nord-Est, enfouie, est parfaitement protégée d'une éventuelle avalanche. En revanche, il est possible que la façade Sud-Est soit impactée de plein fouet, sans être protégée dans l'état actuel du projet.

Le sens de l'écoulement dans la zone de dépôt n'est pas certain. Il dépend de la vitesse de l'avalanche qui va, ou non s'affranchir de l'influence des mouvements de terrain dans cette zone.

Dans un souci de préservation du bâtiment, il semble important de prendre en compte :

- La possibilité d'un dépôt d'avalanche venant s'immobiliser sur le toit du bâtiment (forte surcharge),
- La possibilité d'un écoulement arrivant perpendiculairement à la façade Sud-Est.
